AeroSafety WORLD

飞行安全基金会主办刊物

2010年7月

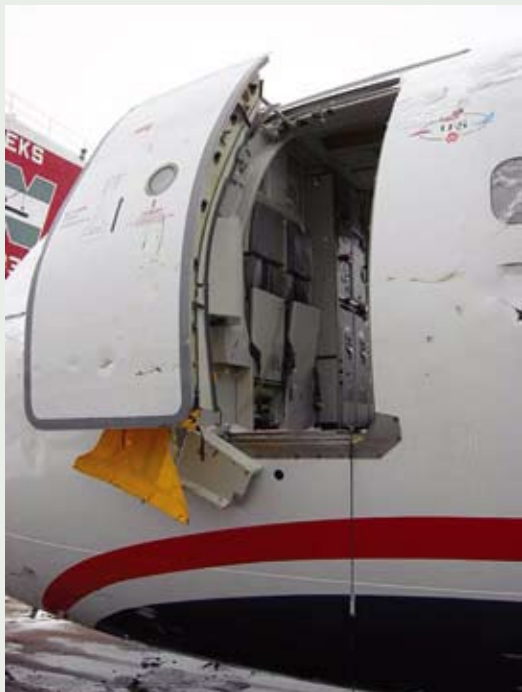
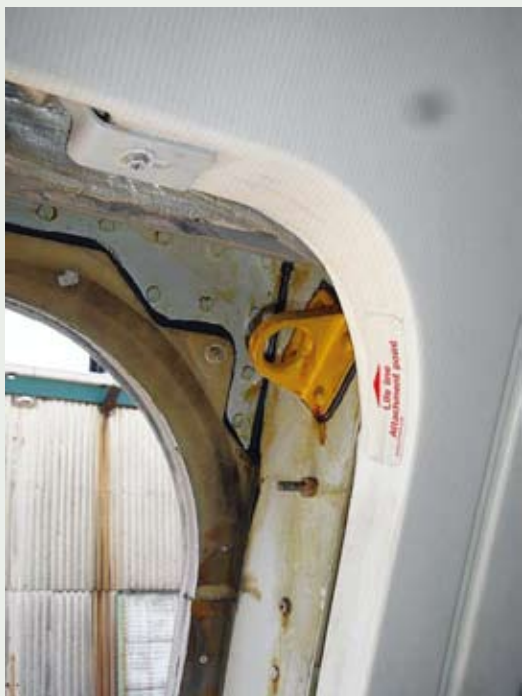
上图：滑梯/救生筏人工放出之前，一名乘客跳入41°F (5°C) 的哈德逊河水。

下图：翼上出口救生索连接点没有启用，9名乘客失足落水。

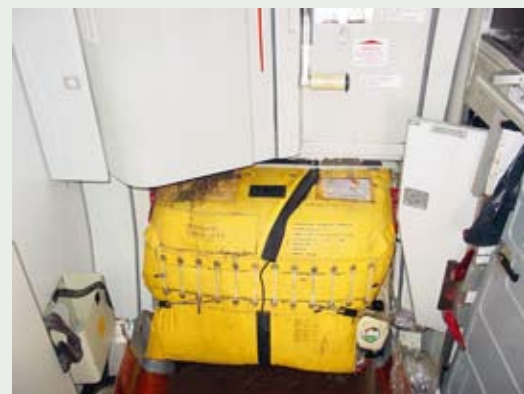
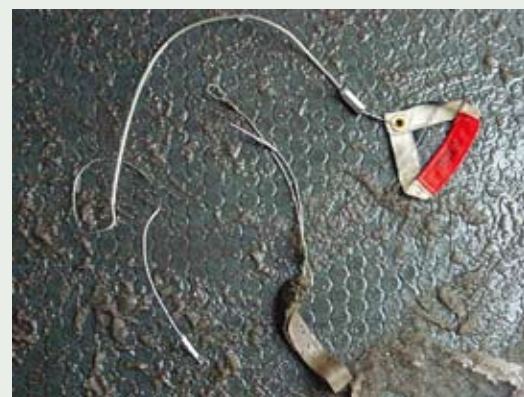
上图：由于后机身进水，两个可用的2L门的可脱开式滑梯/救生筏只启用了-一个。
下图：在前厨房发现了一个人工充气手柄和一个水上迫降释放手柄。

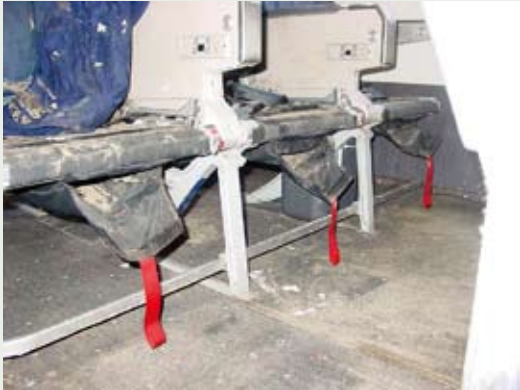
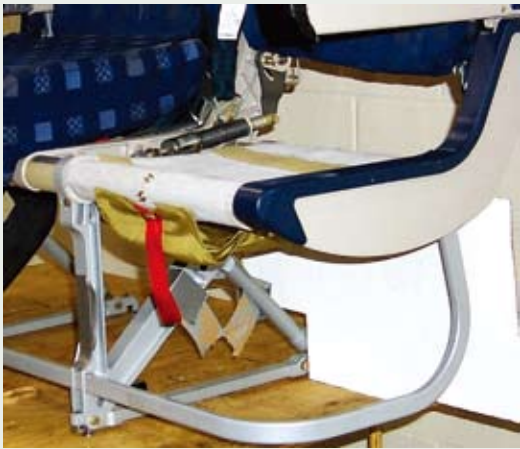
上图：1549航班的救生衣储藏袋位于经济舱座椅的下方。

下图：FAA曾经测试过4种座椅下方的救生衣储藏构型。
