# Aero Safety WORLD

## 防止飞机偏离跑道 让它保持在跑道上

2008年8月刊

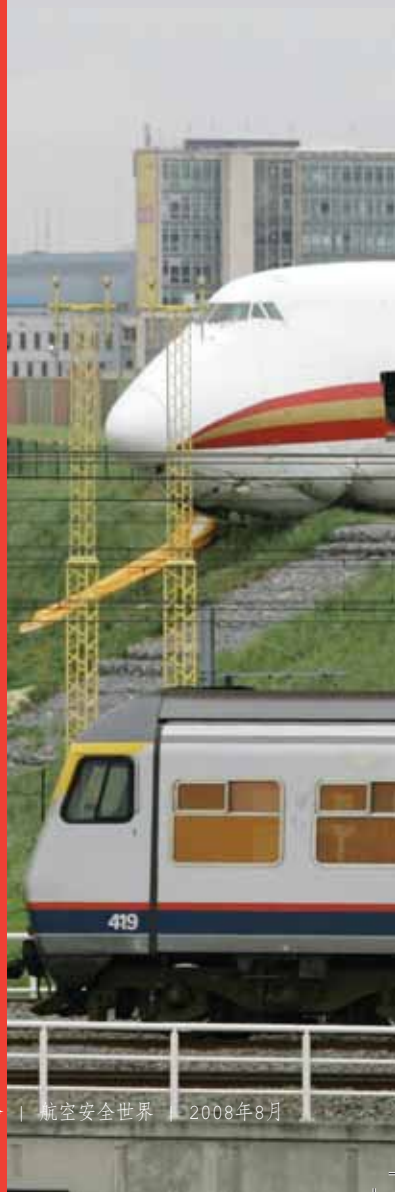
Kalitta 航空公司的 B747 今年 5 月在布鲁塞尔机场发生的冲出跑道并坠毁的事故中，五名机组成员全部幸存。

5 月 25 日的冲出跑道事故中，Kalitta 航空公司的波音 747-200 货机并不是在着陆过程中而是在从比利时的布鲁塞尔机场起飞时坠毁。事故报告说：在飞机起飞滑跑过程中且冲出跑道前，机组听到一声或两声巨响。飞机从长度为 9,800 英尺 (2,989 米) 的跑道末端冲出，并断成三节。机上仅有的 5 名机组成员均幸免遇难，飞机损毁。

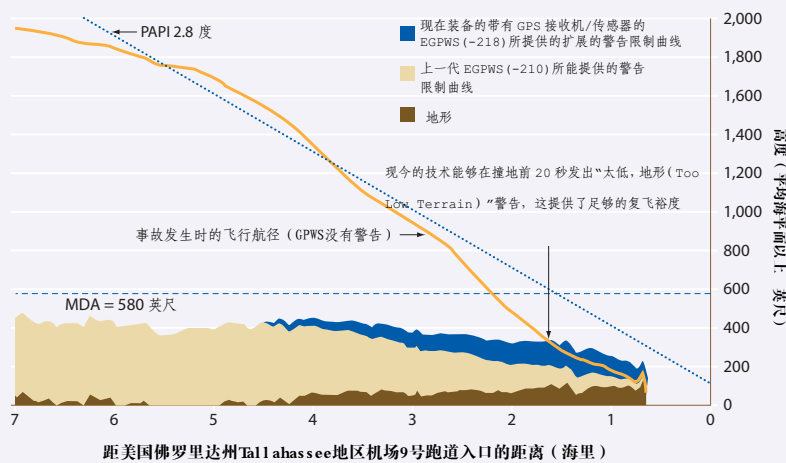
现有的 TAWS 技术所能提供的复飞警告裕度

EGPWS=honeywell 公司的加强型近地警告系统，GPS=全球定位系统，GPWS=近地警告系统，MDA=最低下降高度（用于非精密  
 进近），MSL=平均海平面高度，PAPI=精密进近航道指引，TAWS=地形注意和警告系统。

注释：联邦快递 1478 次航班，波音 727，在 2002 年 7 月 26 日在 09 号跑道的短五边撞树并坠毁。在这个夜航的目视进近中，  
 机组未对 PAPI 灯的过低指示作出反应。机载 GPWS 也满足规定要求，但是无法在落地场景里提供地形警告。EGPWS 在这  
 个场景里同样无法提供地形警告，除非其软件和地形-障碍物-机场数据都是最新的，并且可以通过 GPS 接收器或内置 GPS  
 传感器来接受飞机经纬度和高度。

按照知道合理升级的EGPWS或TAWS还能帮助你减少在提前下降或复飞越障时飞机失控的危险。EGPWS最“高级”的功能还包括在ATC指令提前下降，天气绕飞，发动机失效紧急下降或客舱失压紧急下降时为飞行员提供地形和障碍物的信息。任何EGPWS组件都可以通过跳线来激活这项功能，从而显示飞机前方的障碍物的最高高度，地形信息。并当飞机的飞行航径与高于地面30米的障碍物相交时提供声音和视频警告。但是大约有60%配备EGPWS的航空公司没有激活这项功能。

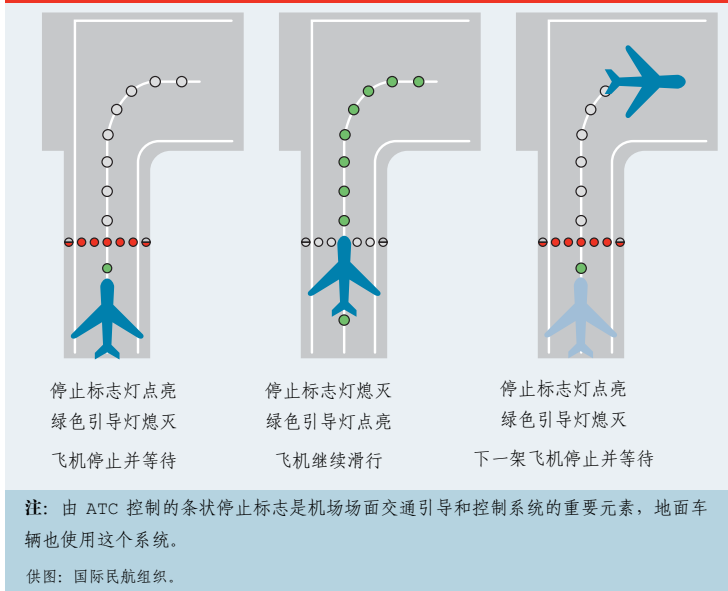
图一

条状停止标志的简明工作流程

防止穿越红色停止标志没那么简单。

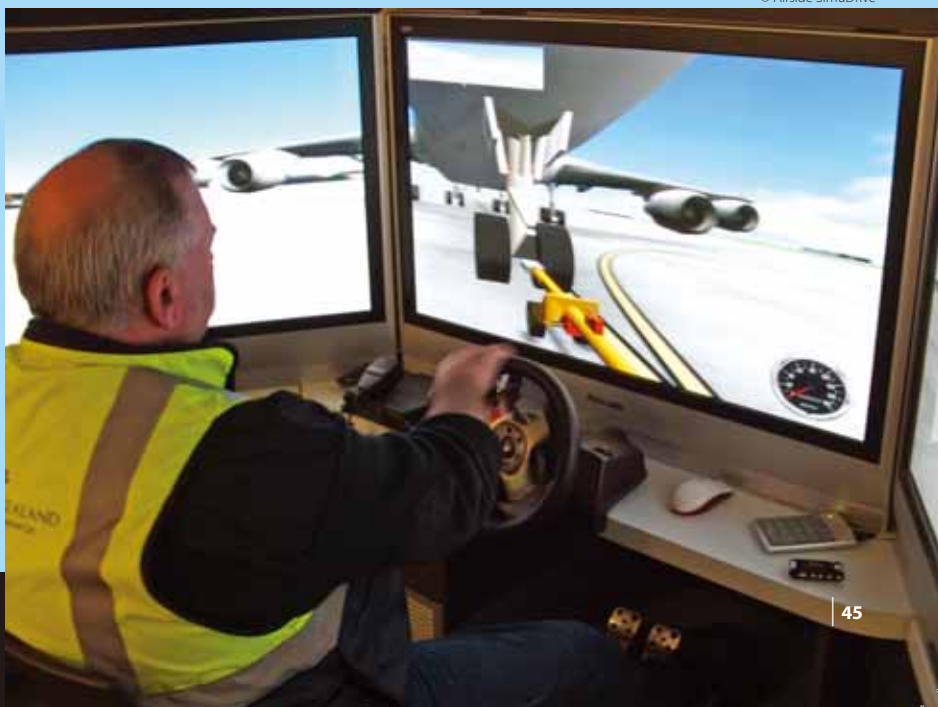
© Airside SimuDrive

机的真正价值是在于训练或批准空侧驾驶技能，而不仅仅是训练车辆驾驶员。3D（三维）声音逻辑指数包括：距离因素，多谱勒因素，衰减因素，频率更新和最多32个声道的声音。在课程文件中，各个声道是完全可编辑的，可以根据需要进行变化。”

Hogwood 指出：“尽管通过计算机程序计算出的方向盘力反馈已经使模拟机达到了更高的逼真度，但模拟
