# 航空安全世界

## AeroSafety WORLD

2011年6月

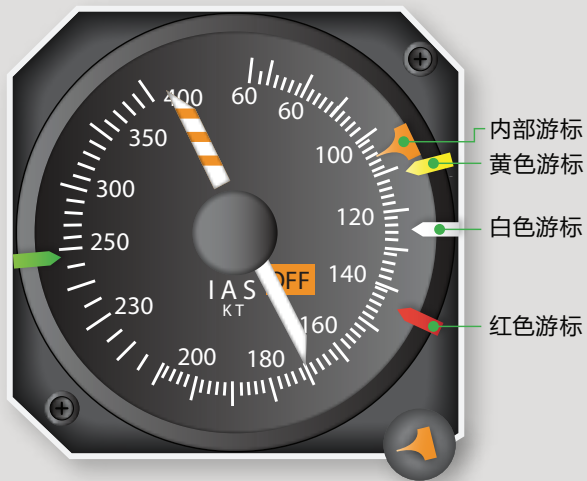
图1

空速游标

注：ATR42飞机的飞行员将红色游标设置在143节的位置上，这个速度是结冰条件下襟翼收上时的最小速度；白色游标是没有结冰条件下襟翼收上时的最小参考速度；黄色游标是襟翼全放出时的Vref+5Kts；这三个游标在空速表玻璃表面的外面，由飞行员人工拨动来调定。而橙色“内部”游标由一个旋钮来设置，指示的是结冰条件下襟翼全放出时的最小进近速度。这个参考速度驱动飞行员姿态指示仪上的速度快/慢指针。

这个错误实际上并没有产生后果。报告说，143节的速度提供了“最小安全速度之上的足够的参考安全裕度”，报告中还指出，飞行员也是根据这个速度调定的速度游标。（图1）

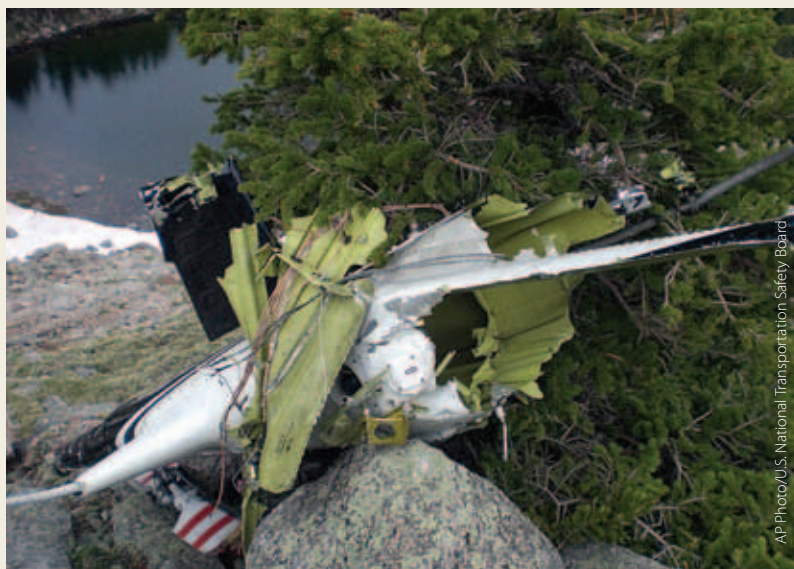
这架阿古斯塔直升机坠毁在山脊上之前，在某个未确定的地点就已经发生了擦机尾。残骸碎片最高处位于A点，撞击痕迹位于B点，尾部吊杆位于C点，主要机身残骸位于D点。
