AeroSafety WORLD

广布疲劳损伤
针对老龄飞机的新规定

主减速器无滑油运转
转子传动装置的致命失效

2011年3月

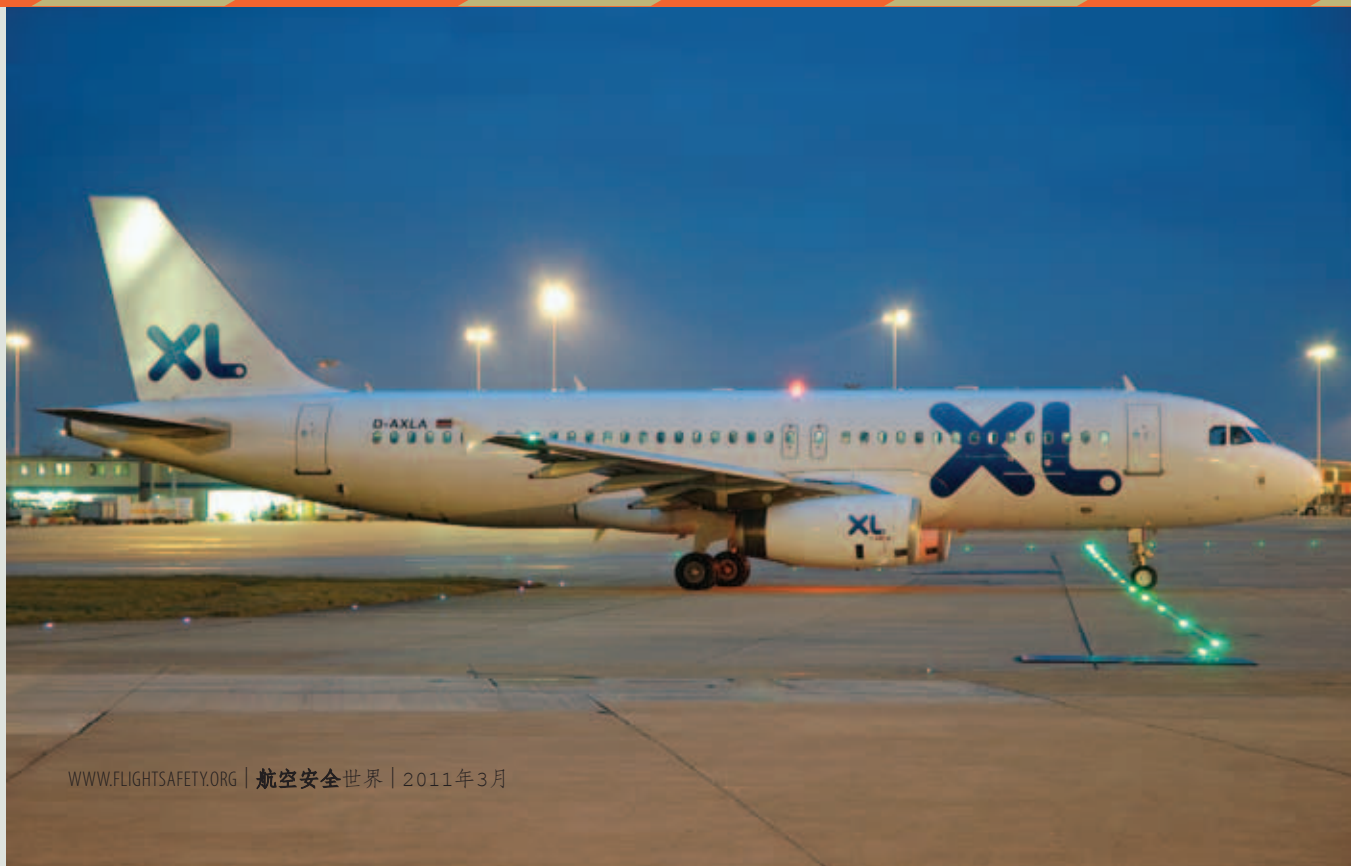
该架A320飞机在低高度执行低速检查时因机组失去控制坠毁。

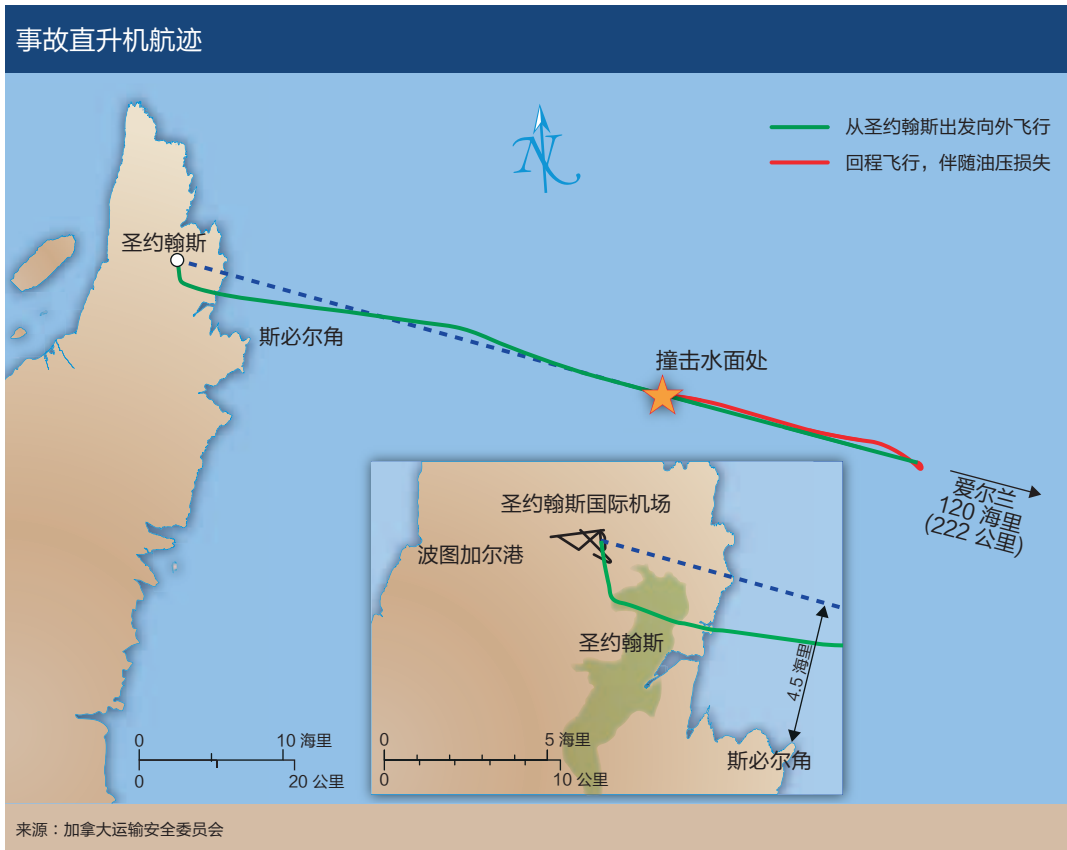
图1

该直升机于当地时间9:17从圣约翰斯国际机场起飞，9:32在9,000英尺的高度平飞；修正仪表飞行计划预计到达钻井架的时间为10:40（如图1所示）。根据飞行数据记录器（FDR）的数据显示，9:45 MGB的油压开始下降。琥珀色的“主减速器油压”（“MGB OIL PRES”）警告信息亮起，紧接着红色的“主减速器油压”（“MGB OIL

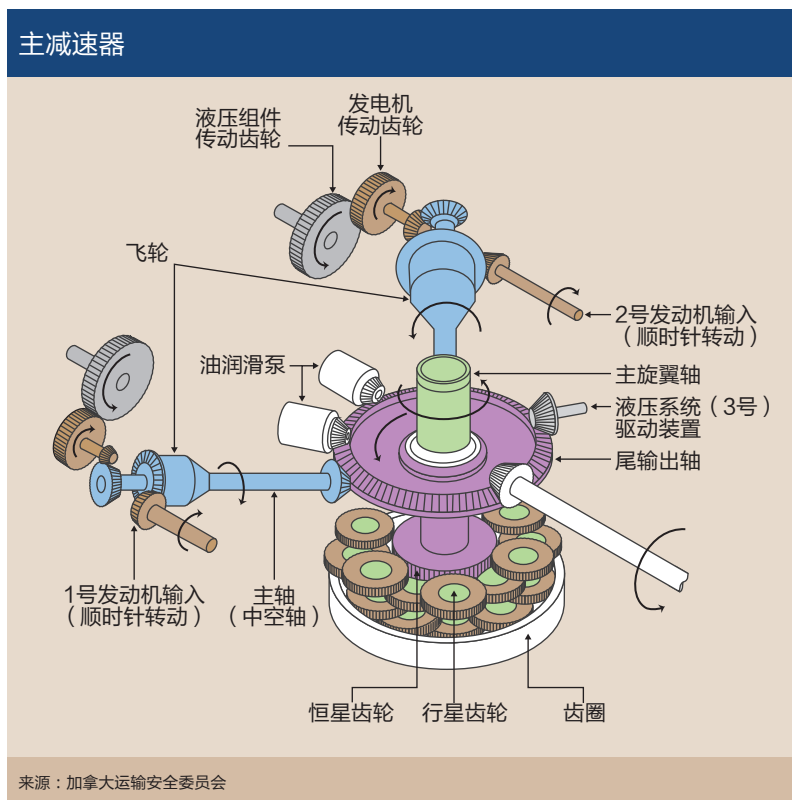
图2

MGB是直升机主传动链中的重要一环（图2）。报告称，事故直升机上的滤油槽“由3组等间距的钛合金栓和自锁螺母”与MGB支架连接。制造商选用这种紧固结构且

Sikorsky公司选择使用钛合金栓的原因是“因为它们在Sikorsky公司的其它产品中获得了成功的应用，…而且Sikorsky称未在使用中的钛合金栓失效的历史记录。”

滤油槽紧固结构包括氧化钛合金栓、镀银钢螺母和镀镉垫圈。报告称，氧化层和镀层有更好的耐腐蚀、抗磨损、抗擦伤能力——报告中的擦伤指的是“表面材料被去掉或被替换”，而钛和钛合金易被擦伤。

记录显示，澳大利亚的这架直升机在1,233小时的飞行时间里，MGB被拆下来又被装上去17次。事发前58个飞行小时，在拆除过程中，MGB滤油槽的一个固定螺栓断裂了。这使得最初人们怀疑此次事件是由一次临时维修造成，但是后来Sikorsky公司通知S-92A运营商要“特别注意…滤油槽固部件的情形和扭力”，2008年9月Sikorsky公司又称钛螺栓应该改成钢制螺栓。

2008年10月，Sikorsky公司停止在新生产的S-92A型直升机上使用钛螺栓，并表示已出厂的直升机上的失效钛螺栓也应该用钢制螺栓代替；11月，修订后的飞机维护手册（AMM）提出检查受损MGB固定螺栓螺纹的强制检查程序；2009年1月，公司发出紧急服务公告，要求在1,250飞行小时或1年之内完成螺栓的更换。

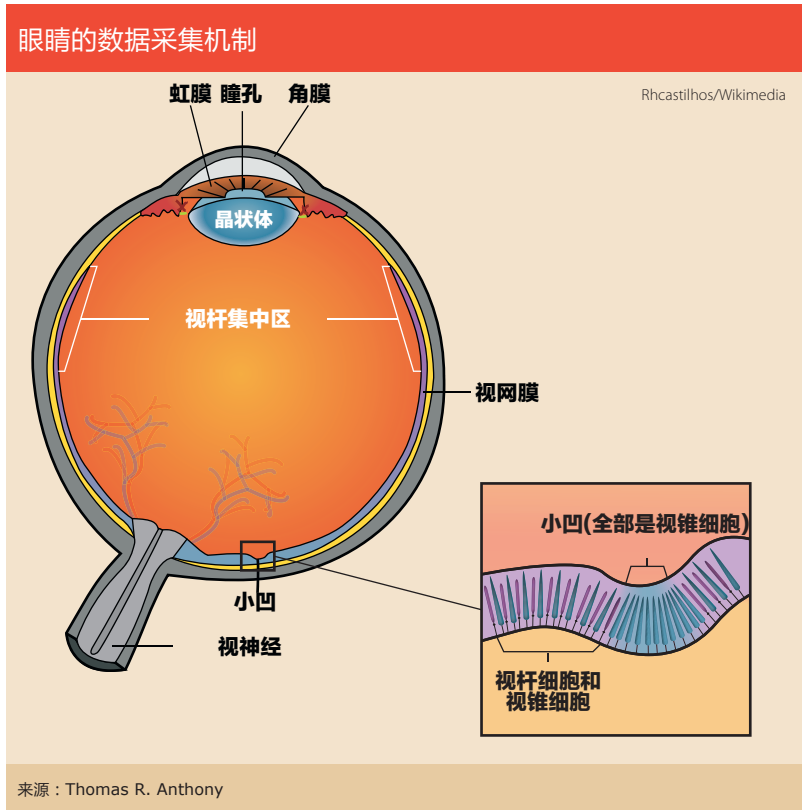
图1

另一方面，视杆细胞处理周边视觉的信息。实际上，视杆细胞（周边视觉）起着光及运动探测器的功能，同时也是一个基本的水平指示仪（如图1）。我们可以通过这种周边视觉“看到”事物，但是可能不会有意识地觉察到这些事物的存在。周边视觉帮助我们确立整个空间方位，当光或相关运动物体“吸引了我们的眼球”，我们的大脑重新指挥我们的眼睛，将中心（视锥）视觉聚焦在引起我们兴趣的事物上。也就是说，该事物现在被带入了我们的意识知觉中来。

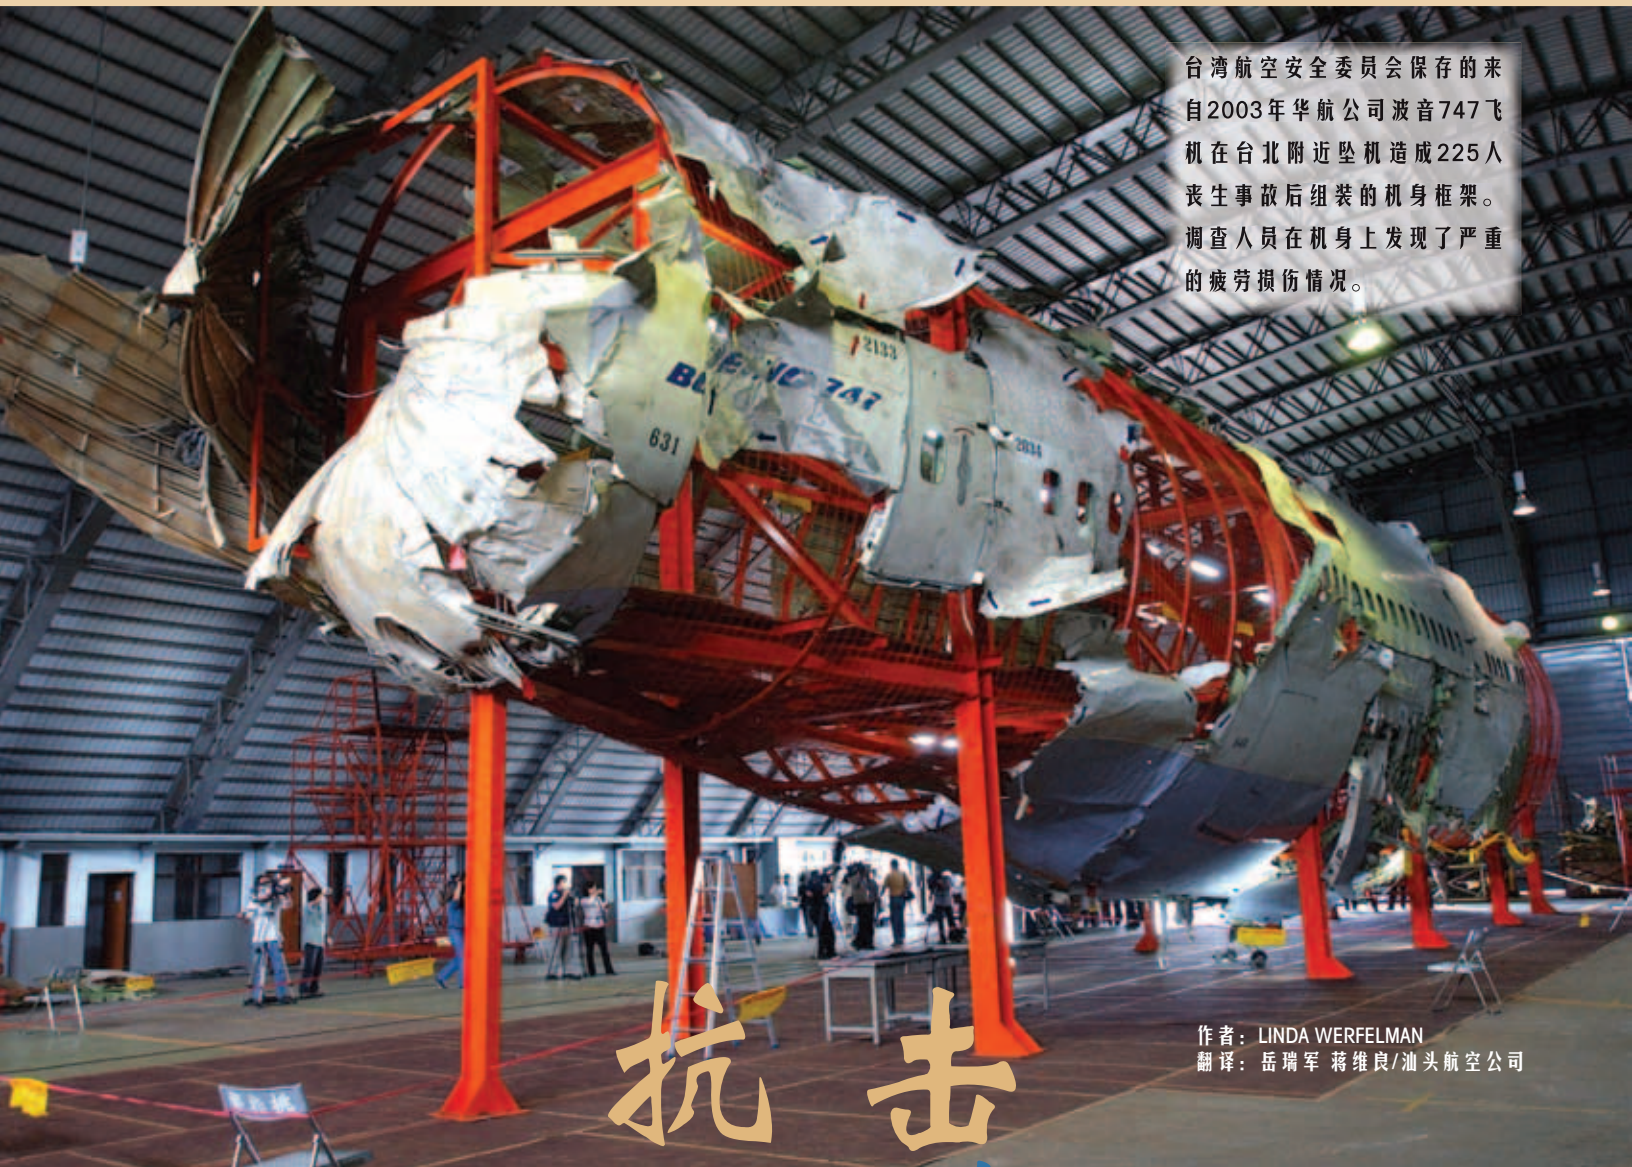
台湾航空安全委员会保存的来自2003年华航公司波音747飞机在台北附近坠机造成225人丧生事故后组装的机身框架。调查人员在机身上发现了严重的疲劳损伤情况。

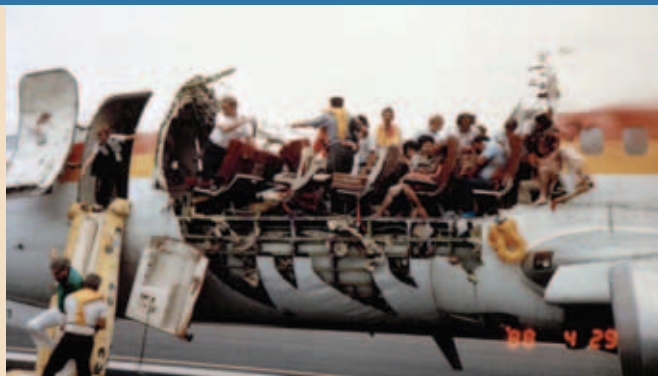
后检查发现，飞机机身蒙皮沿上排铆钉边缘分层。

事后，一名乘客称，当她登机时，看到机身上一条纵向裂纹，报告称，“位于沿S-10L搭接接头的上排铆钉位置，大约在客舱门和廊桥挂钩边缘的中间。”乘客没有把她所看到的情况向机组人员或地面人员反映。

国家运输安全委员会指出，事故的可能原因是“阿罗哈航空公司的维修方案未能探测到最终导致S-10L搭接接头失效以及上部机身分离的明显分层和疲劳损伤。”

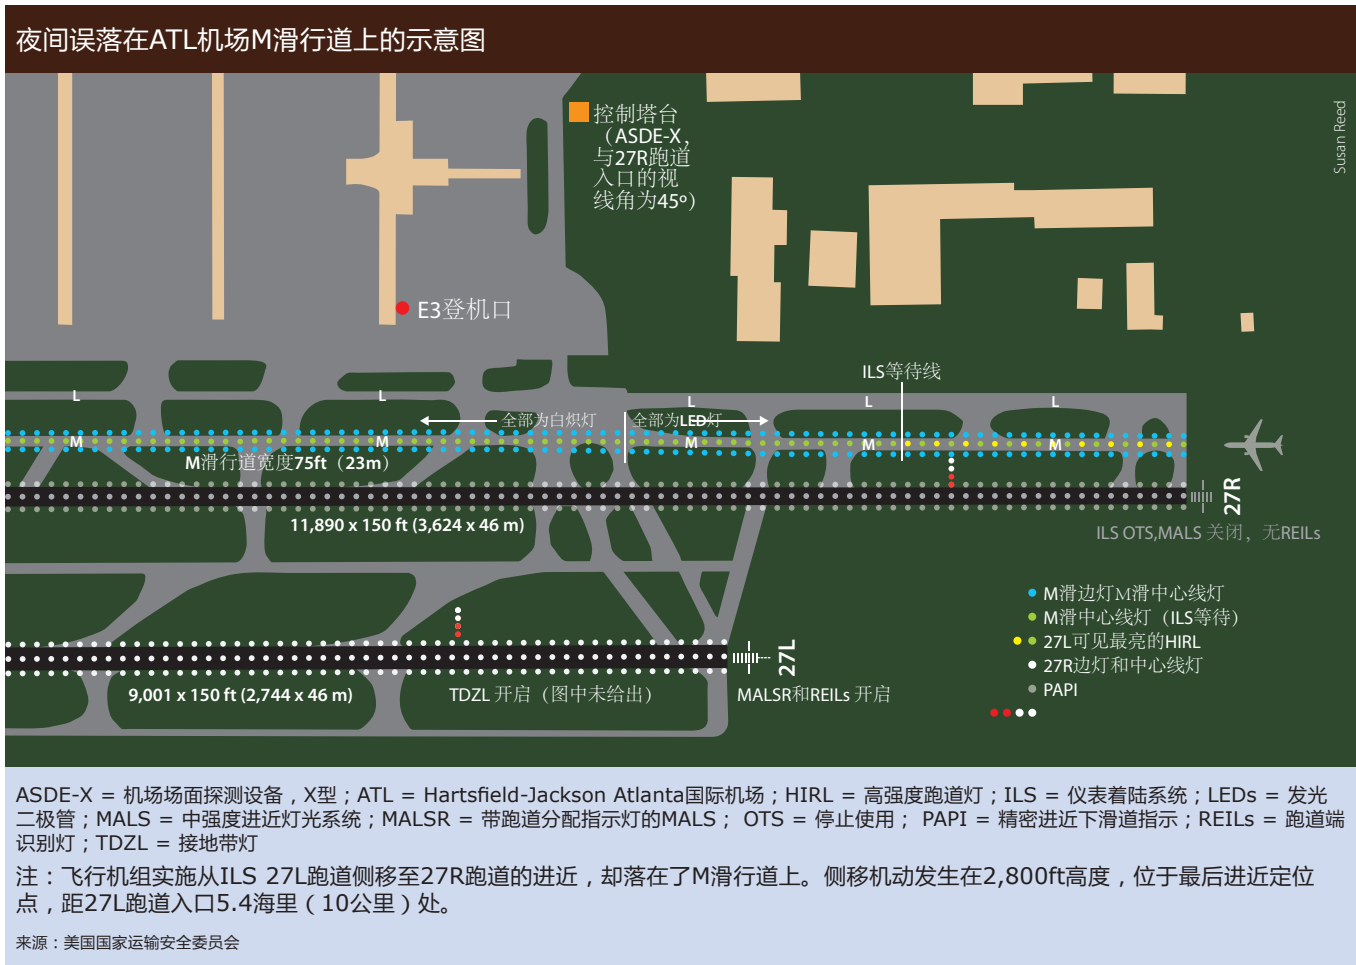
图1

调查发现区域管制员可以在塔台通过触摸屏来管理滑行道及跑道的灯光, 但当时机场灯光强度的调整选择不符合FAA标准及/或指导。NTSB指出, 由于没有意识到该问题, 系统无法向管制员提供针对当前灯光准确的强度信息, 同时管制员也没有意识到这些差异。

区域管制员告诉调查员，ATL机场灯光可以根据运行时刻和能见度标准进行重新选择完成调整，除非飞行员请求，否则[ATC]不会改变灯光强度。
