# AeroSafety WORLD

## 航空安全世界

# 管理风险

## 对FAA进行审查

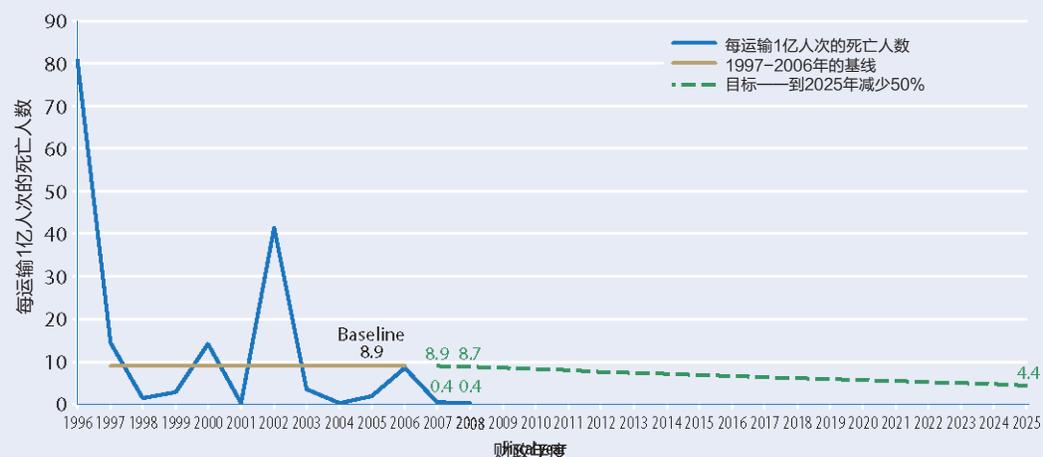
图一

航空营运人致命事故率/目标

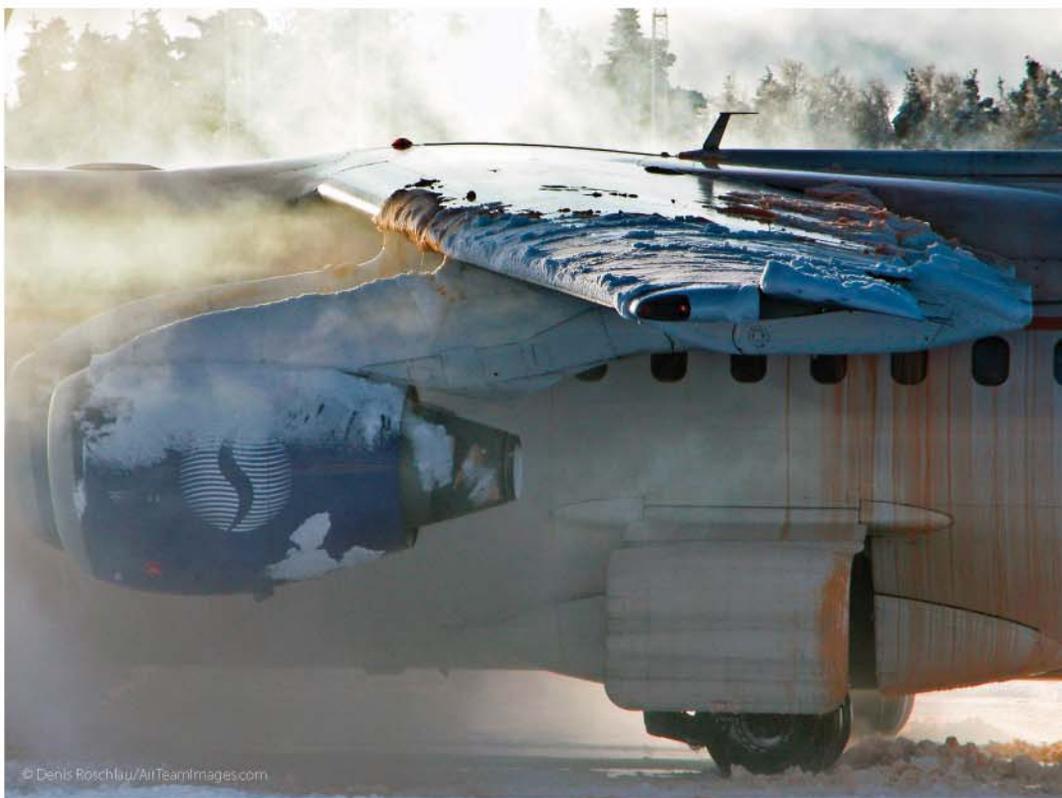
机型合格证持有人敦促防冰服务商从飞机的前部向后部喷洒防冰液以减少防冰液渗入空气动力相对安静的区域。

从机型合格证持有人的观点来说，服务商可能会忽略最好的方法。“必须强调从飞机前方喷洒防冰液的重要性，并且知道哪些地方不能喷洒，”斯科特说，“禁止从飞机后部进行除/防冰，否则会使防冰液进入缝隙和空气动力相对安静的区域并残留在那里。我在欧洲飞行时，时不时会看到人们从飞机后部进行除/防冰。”他称赞英国民航局(CAA)今年所推行的旨在减少除/防冰服务商不安全的除/防冰行为的培训工作做的非常好。<sup>4</sup>

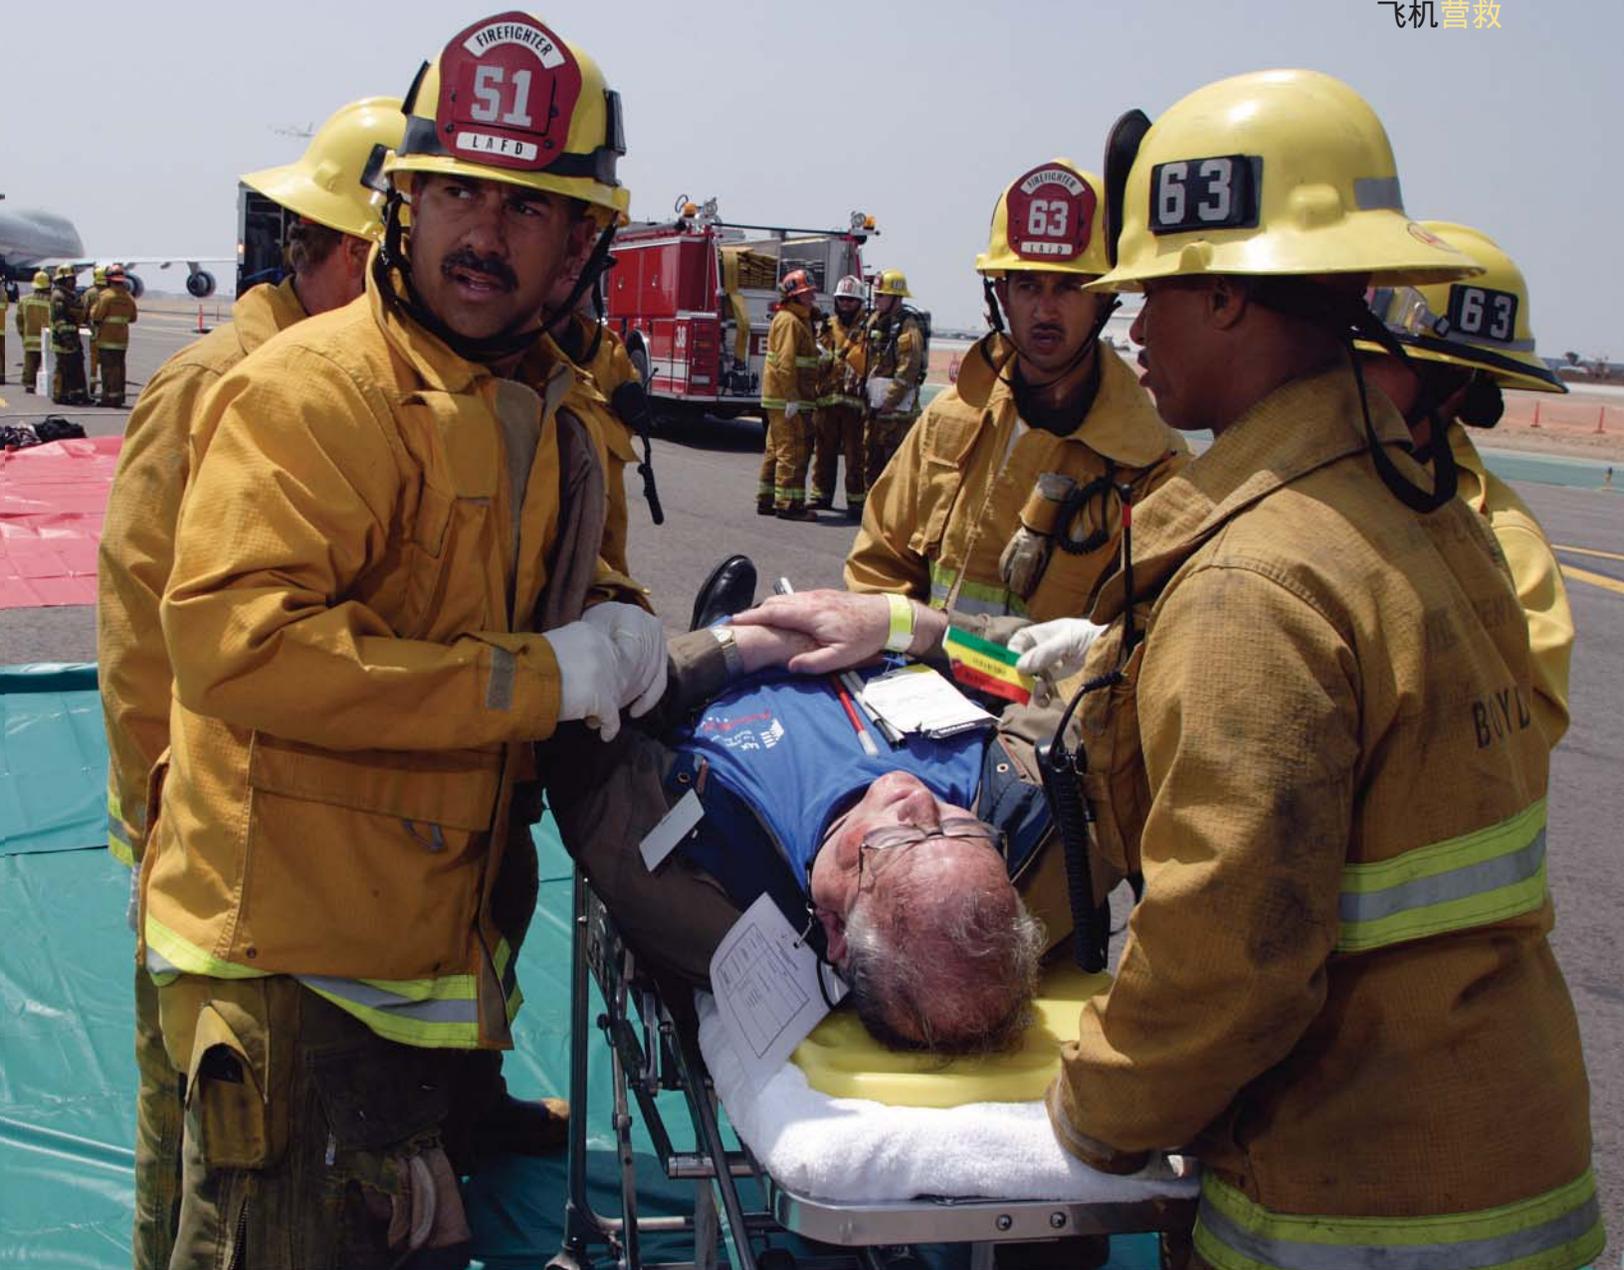
在2007洛杉矶航空演习中，洛杉矶消防部门的消防员模拟在一架747飞机坠毁时移动一名受伤者，以测试洛杉矶国际机场的应急计划。

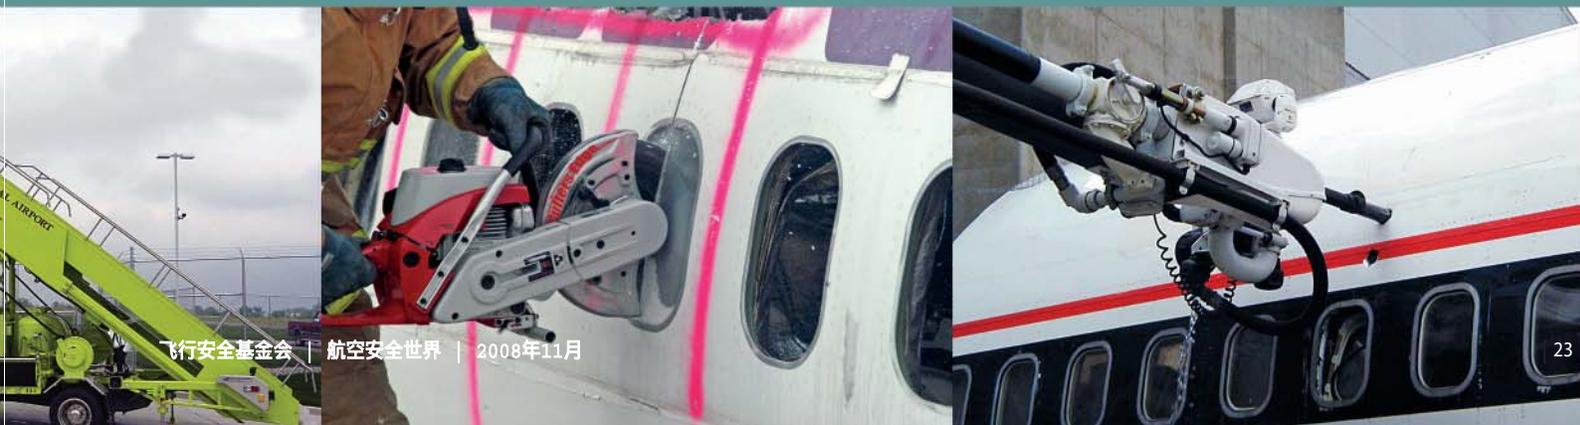
可用的技术包括（从左至右）：液压扩张器、斧子、带可伸缩喷射塔的车辆、救援电锯和以及能够刺穿蒙皮的喷管。

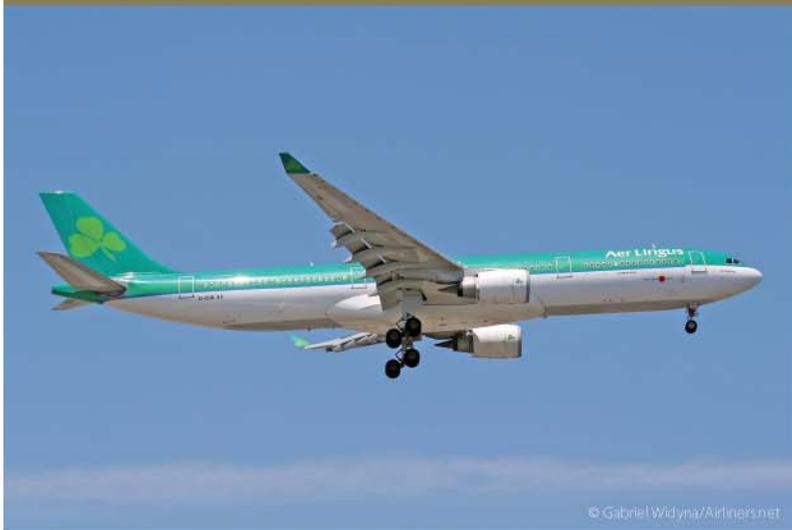
## 空客A330-300

**这**架双引擎的A330与四引擎的A340宽体飞机同时研制，它们具有许多相同的结构和系统功能。它们的双通道客舱容最多可纳多达440名乘客。A330在1994年1月开始服役，比A340客机迟几个月。

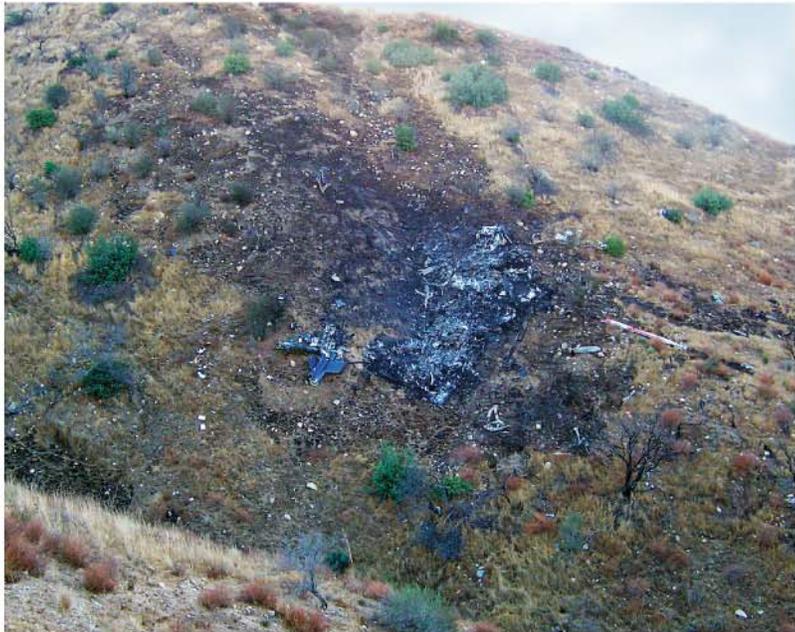
在南加利福尼亚的Cajon Pass的一座高山上找到飞机残骸。

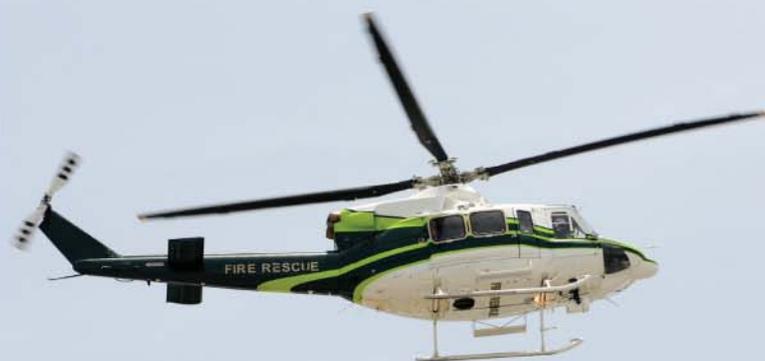
## 贝尔412

**贝**尔412（贝尔212的衍生机型）在1981年交付使用。它是贝尔公司生产的第一种有四桨叶主旋翼的直升飞机。421SP（特殊性能型）型增加了最大起飞重量和燃油容量，比412型原型机有更多的座位数。

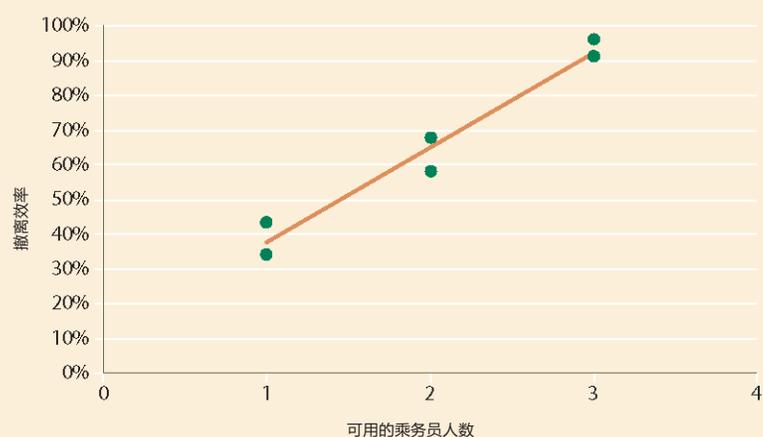
可用的乘务员人数与撤离效率的比较

注释：撤离效率的定义是理论上到最近出口（出口按所有乘客撤离时实际移动的距离和每架飞机的实际情况划分）的最短距离。

可用的乘务员是未在事故中丧失能力的乘务员。

撤离效率的定义是理论上到最近出口（出口按所有乘客撤离时实际移动的距离和每架飞机的实际情况划分）

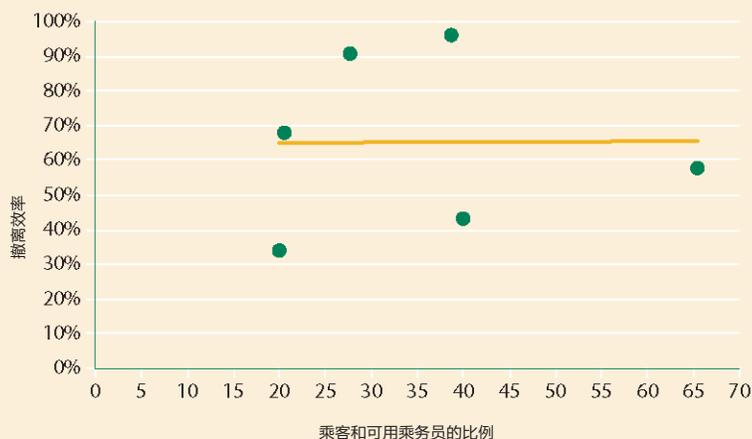
乘客和可用乘务员人数之比与撤离效率的关系

注释：撤离效率的定义是理论上到最近出口（出口按所有乘客撤离时实际移动的距离和每架飞机的实际情况划分）的最短距离。

可用的乘务员是未在事故中丧失能力的乘务员。

报告说，“在只有一名乘务员的情况下，乘客移动的距离是理论上的3倍，但如果有三名乘务员，乘客移动的距离仅是理论上的1.1倍。”但它指出不可能所有的乘务员都能在事故时指挥撤离，它说，“如果可以得出撤离效率和客舱乘务员数量之间的关系（如图二所示），则失去即使一名乘务员都会对乘客的安全造成严重的影响。当花费在撤离出口的时间过多而危及乘客生还机会时它的意义就尤其重大，例如在火警撤离情况。”

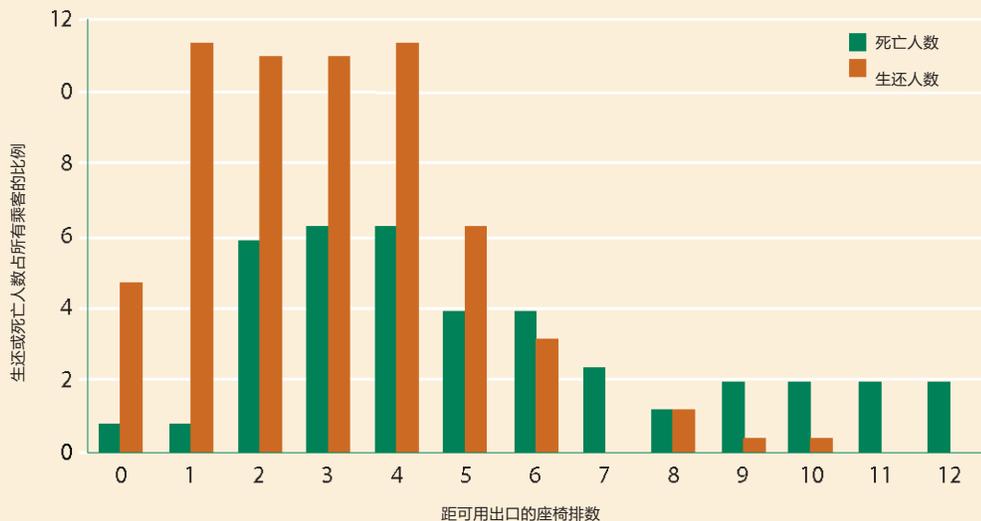
撤离时可用出口与最近出口的座位分布的关系

来源：英国民航局

三区从一个可用出口到第六排或以后，在这里死亡人数大大超过生还人数。平均而言，坐在过道旁的乘客比坐在非过道乘客的生还几率稍高些，是64%比58%。从中间一排开始划分，前、后客舱的生还率差别不大。报告说，“但是，平均而言，坐在飞机前部的乘客比坐在后部的乘客生还
