AeroSafety WORLD

不归的试飞
传感器冻结及糟糕的决策

飞行安全基金会主办刊物

2010年11月

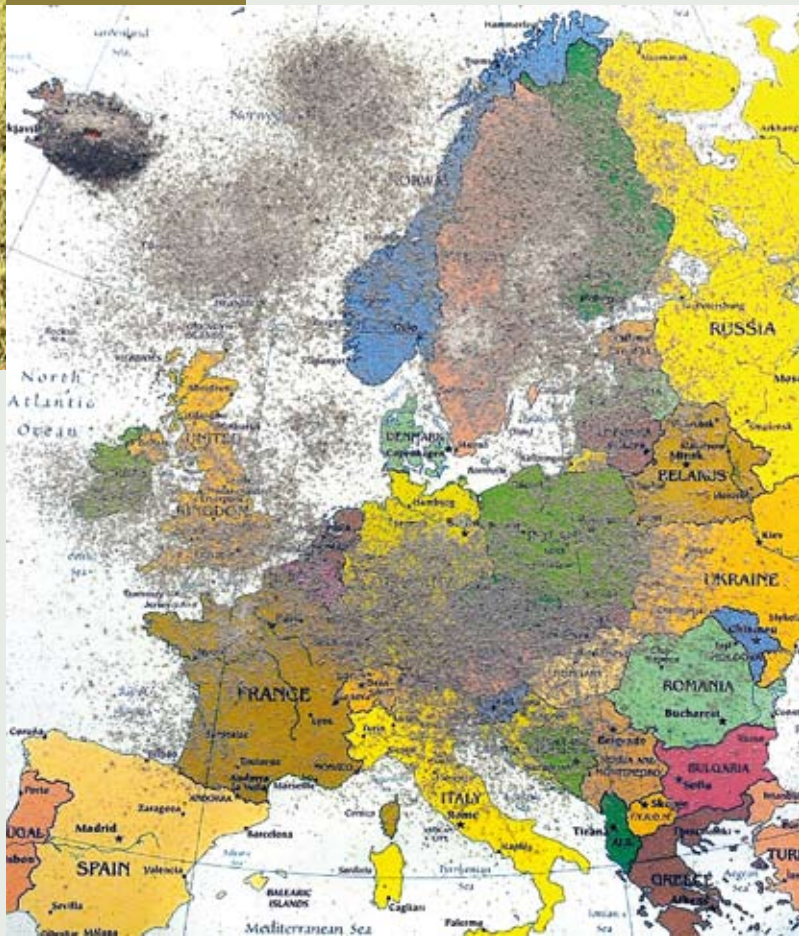
细小的火山灰上升并悬浮在空中（上），向东方和南方弥漫开来覆盖了欧洲的大部（下）

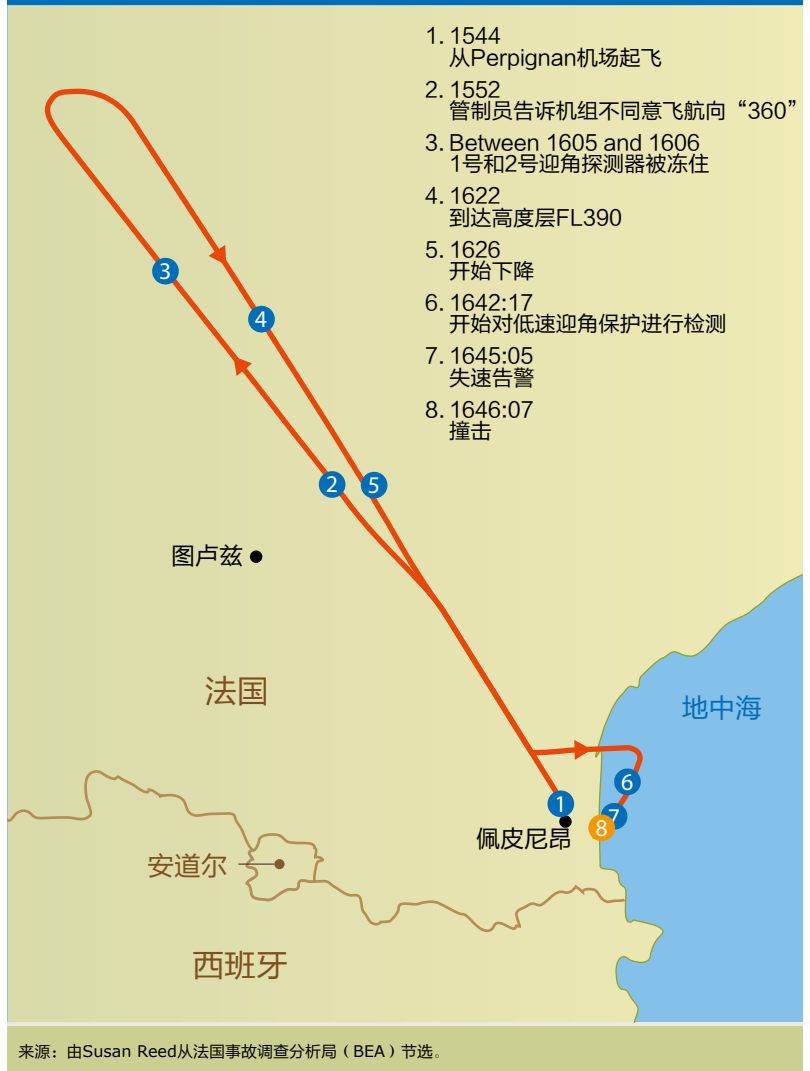
图1

A320 飞行航径

飞机向西南方向飞行进入由区域管制中心指挥的空域（图1）。当中心的管制员收到A320的飞行计划之后，他打电话给佩皮尼昂进近管制。报告中说“他试图确认机组是否得到了必要的批准来进行他认为的‘伪装的测试飞行’”，他认为本次飞行与运营人的特定请求不一致。

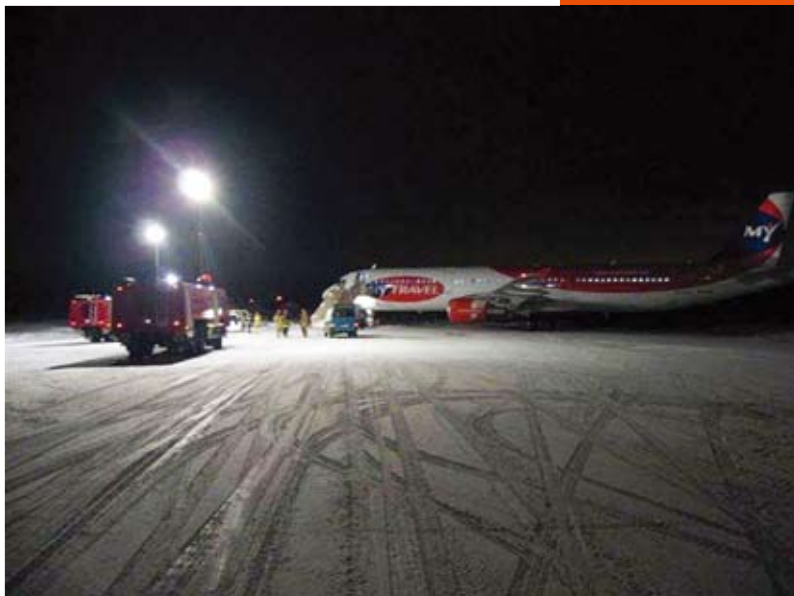
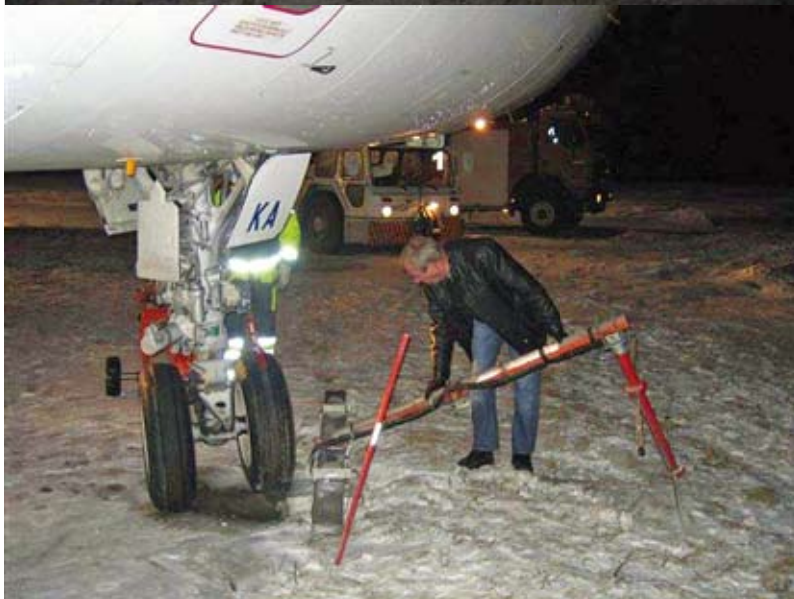
这架A321飞机在挪威Torp被雪覆盖的跑道上着陆后，前轮撞到了一架天线的水泥基座并停了下来。

2006年3月26日晚，一架“我的旅行”斯堪的纳维亚航空公司（My Travel Scandinavia）的A321型客机在挪威南部Torp市的Sandefjord机场着陆时发生了一起严重事故征候。虽然飞机只是轻微受损，但飞机在跑道外停止下来时，其航向偏离跑道方向65度，前轮撞在一架天线的水泥基座上，主轮冲出跑道端口约2米（7英尺）。（参见《航空安全世界》

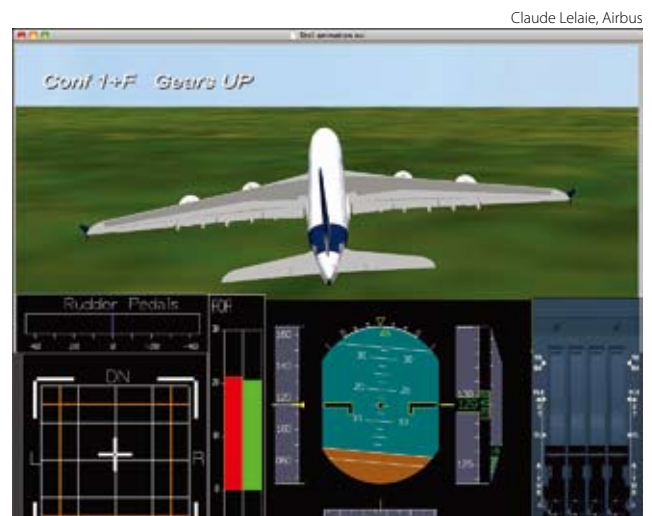
只通过俯仰动作的失速改出——A380飞机试飞飞行数据动画仿真。

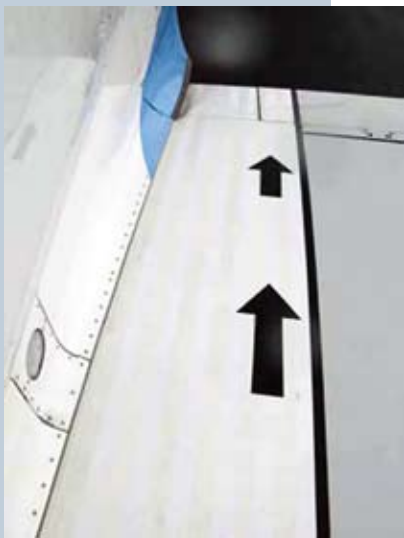
乘客不知道机翼上的
箭头表示撤离通道。

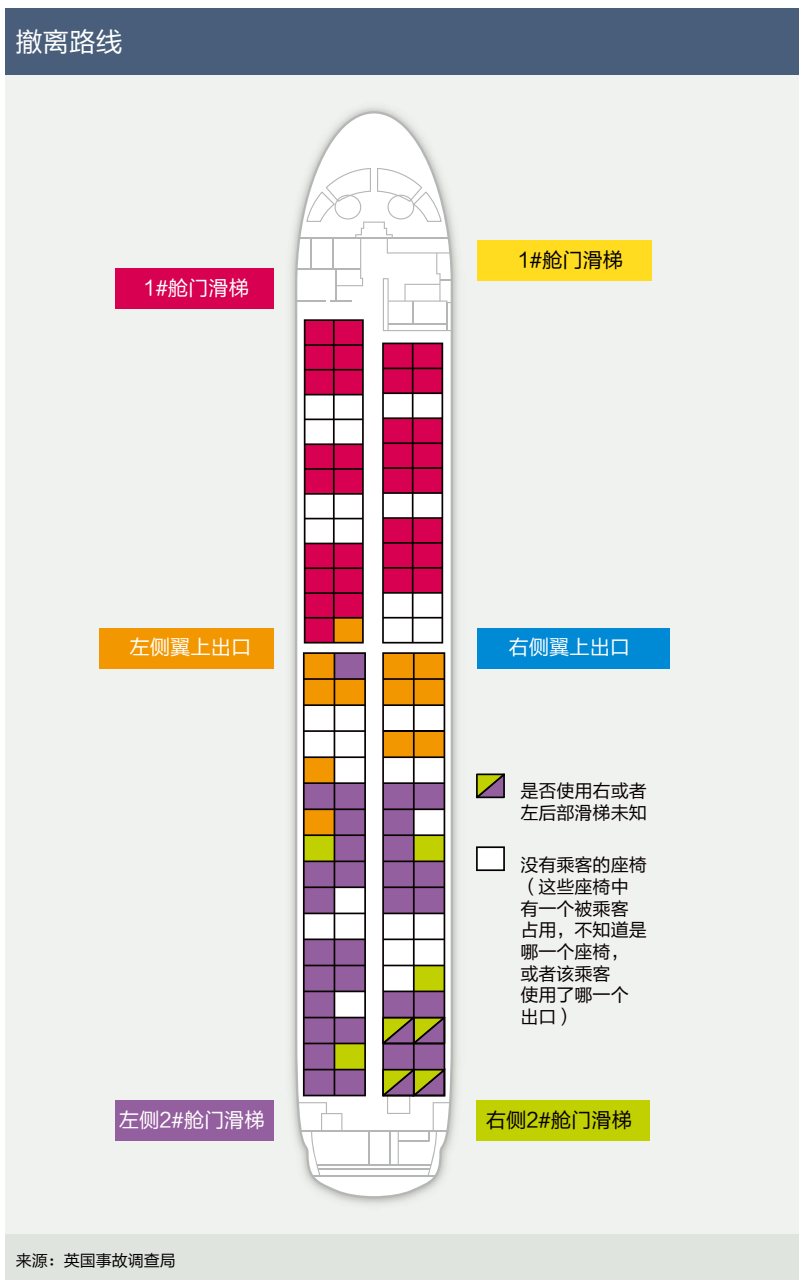
图1

飞机在26号跑道进近着陆后，机长把飞机滑行到跑道交叉处顶风停靠，然后通知客舱乘务员做好准备，几秒钟后开始撤离（见第48页，图1）。

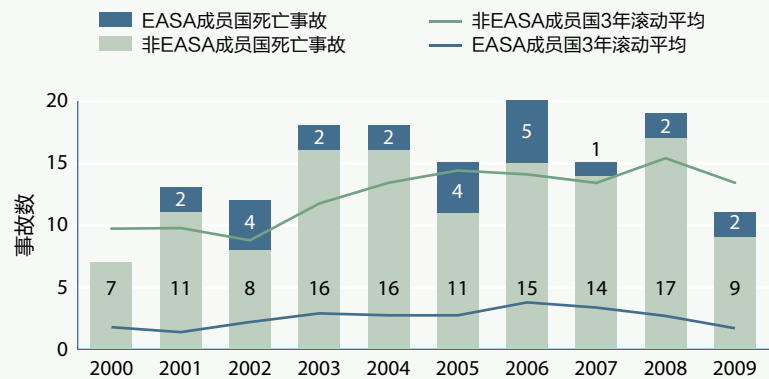
图5

2000年-2009年EASA成员国和非成员国直升机死亡事故

EASA=欧洲航空安全局; MS = 成员国
数据来源: 欧洲航空安全局
