# 航空安全世界

## AeroSafety WORLD

飞行安全基金会主办刊物

2011年11月

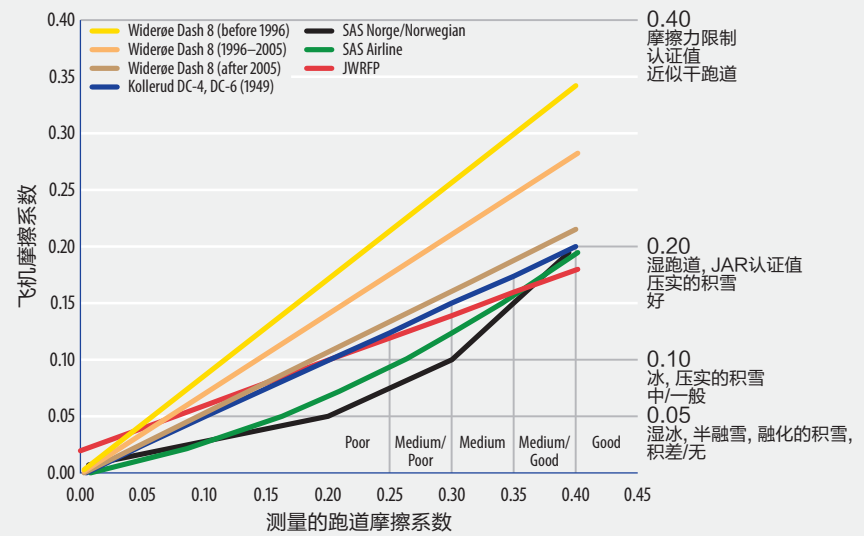
图1

## 摩擦系数关联

JAR = 联合航空条例; JWRFP = 联合冬季跑道摩擦力测量项目

来源:挪威事故调查局

然而，AIBN的报告指出，航空公司与机场当局仍持续使用跑道摩擦测量值作为确定飞机刹车性能的首选数据。一些挪威的航空公司甚至开发并使用飞机刹车系数与跑道摩擦系数的关联曲线（图1）。如果考虑到就连国际民航组织（ICAO）的雪情报告（SNOWTAM）表中显示的摩擦值也与预计的刹车效应相关联，那么使用关联曲线就并不令人惊讶了。同样，许多笔记本电脑中最新的先进性能工具也有摩擦系数输入项。

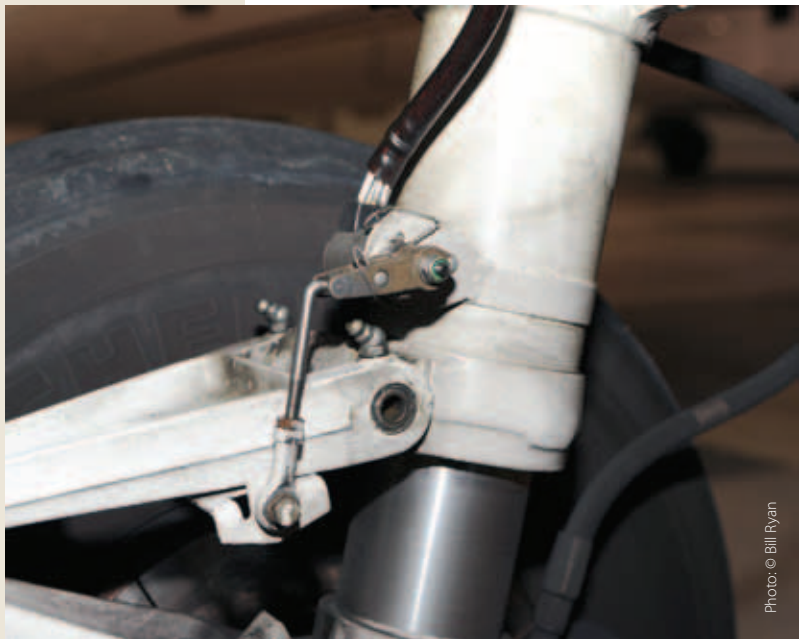
安全开关调节不当使得起落架收起时座舱无法增压。

该空中国王的安全开关，或称起落架支柱安全电门，安装在飞机左起落架的支柱上，当起落架展开时该安全开关呈压缩状态，这使得作为备用客舱失压排气活门的安全阀门能够完全张开，确保了飞机在着陆前失压。这一功能防止了飞机在增压状态着陆时可能发生的结构性损坏。
