Aero Safety WORLD

航空安全世界

飞行安全基金会主办的刊物

2008年10月

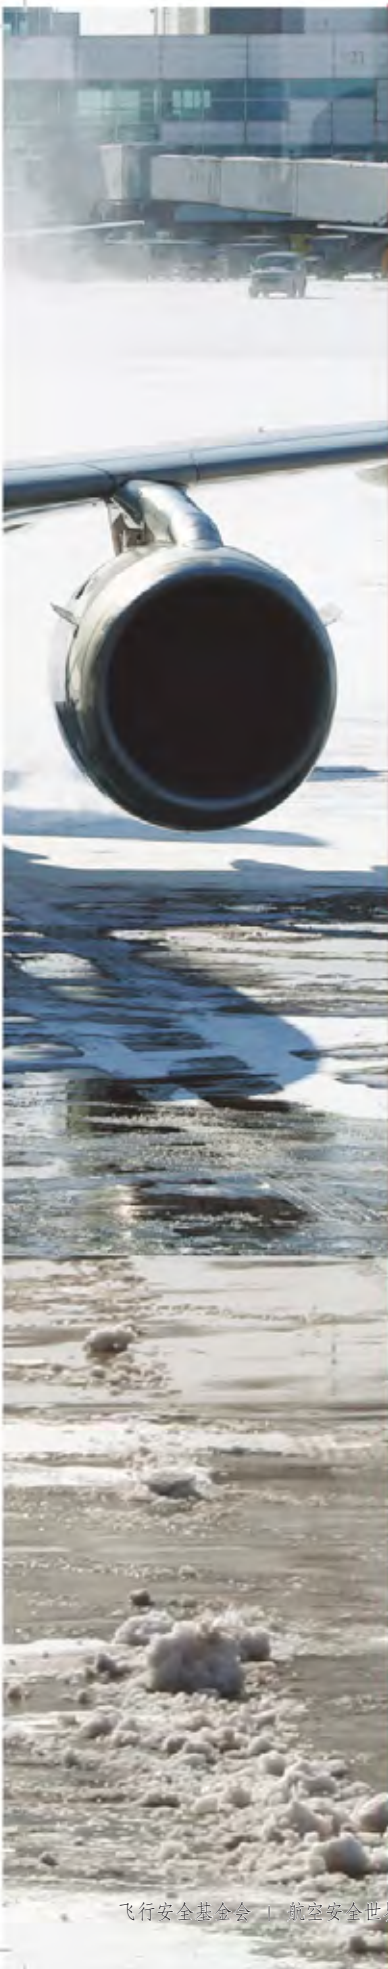
预计的和实际测量的污染跑道减速率

跑道条件	测量的着陆数	跑道环境温度						跑道刹车系数					
		大气温度	露点	霜点	露点偏离	霜点偏离	道面污染	衍生飞机刹车系数			Skiddometer摩擦系数		
		°C/F	°C/F	°C/F	°C/F	°C/F	°C/F	小	中	大	小	中	大
A. 混凝土道面上的半融雪 四次着陆时半融雪层的深度为1毫米，没有铺沙，一次着陆时半融雪层的深度为3毫米，道面有铺沙。测量的顶风量为13海里/小时。天气：4次着陆时为雨夹雪伴有低云，1次着陆时为雨。	5	2.9/37.2	1.9/35.4	—	1.0/1.8	—	0/32	0.05	0.06	0.07	0.29	0.34	0.38

所有表1中的例外项（不包括D类条件的例外项）显示在A和C类跑道道面条件下，温差超过 3°C ，（不包括C类条件的例外项）显示露点温度高于相关的污染物温度。这表明显示在水蒸汽凝结的过程中，将会释放大量的热能，因此可以预见融化速度会加快。

表中的D和E类条件反映了当一个众所周知的现象，那就是当温度低于冰点温度时，冰层的摩擦力就会增加。表面温度是由物体辐射出的净热能所决定的，因此比外界大气的温度要低，例如表中E类条件的 3.2°C 的温度差就说明了这个现象。在温度比较低时，除了冰聚合体中含有液态水，或当轮胎接触到冰层时，融化所产生的水的情况之外，冰层聚合体的结构也能够解释这个现象。表中的D类条件显示了一种由于水蒸汽凝结而造成一种非常湿滑的情况。表中F类条件显示如果跑道道面覆盖着冰层或结实的雪层——尽管环境温度很低，但也可能会由于被风吹起来的冰屑的抛光效应使道面非常滑。当表中G类条件下的平均风速大于25海里/小时或阵风大于35海里/小时，一层紧贴着跑道道面的悬浮的高密度冰屑有可能会将轮胎从道面上抬升起来。如果从词汇“滑冰”进行类推的话，这种不正常的现象可以称作“滑雪”。G类条件的滑行刹车系数明显是最小的只有

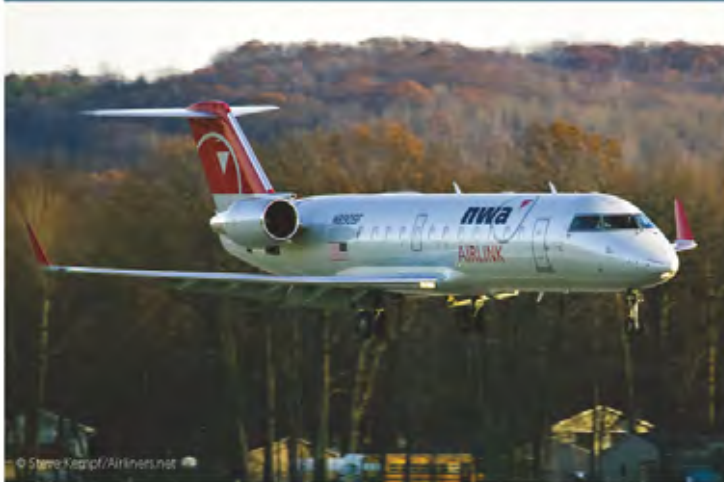
庞巴迪CRJ200远程型（CRJ200LR）

巴迪最早是作为加拿大航空公司的支线喷气式客机投入航线运营，CRJ100型于1992年开始服役，这种机型的工程设计CL600-2B19是和挑战者公务机共用平台的。其远程版本（ER）和远程版本（LR）增加了最大起飞重量和载油量。

上图显示的事故飞机是CRJ200的远程型（CRJ200LR），最大起飞重量53,000磅（24,041公斤），最大着陆重量47,000磅（21,319公斤）。正常的巡航速度0.74马赫，最大航程1,700海里（3,148公里）。

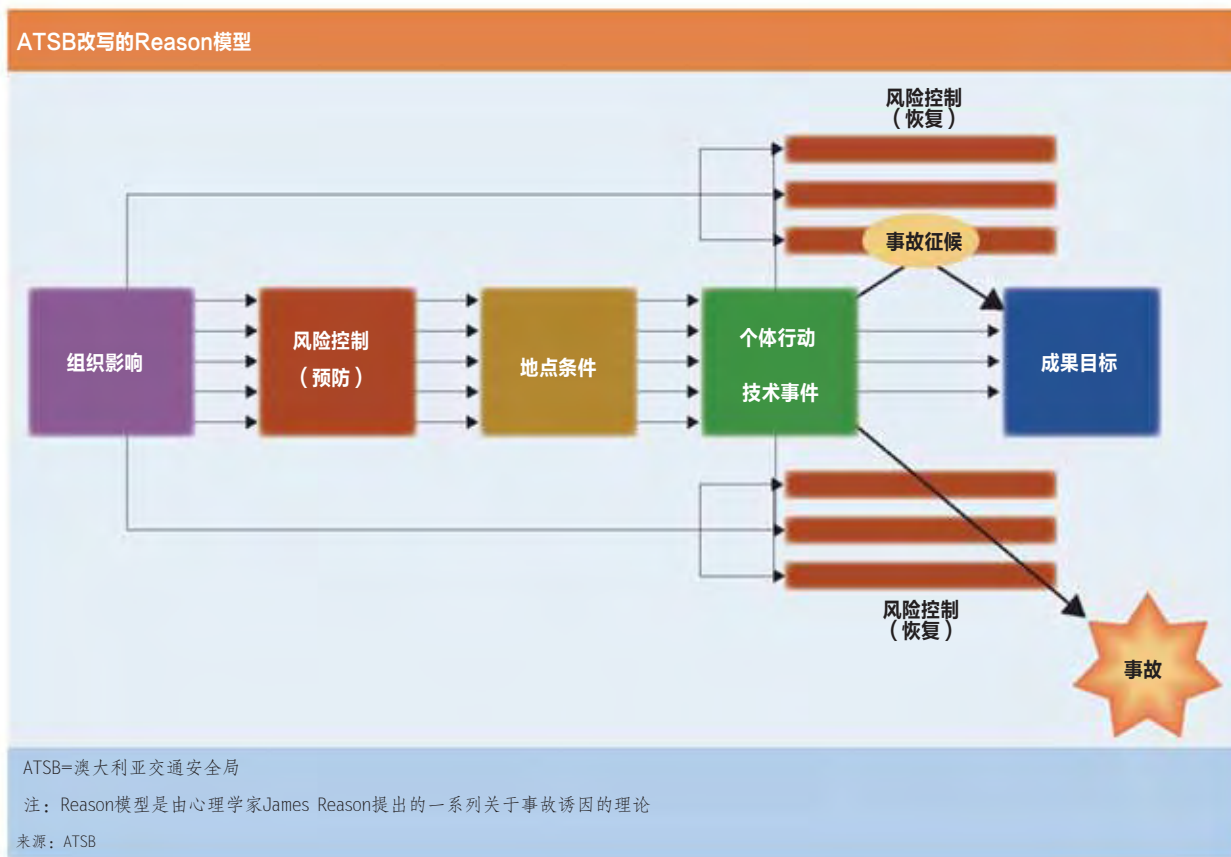
表1

改进的Reason模型（图1）其本质上是用来帮助人们形成一个正常的思维方式，即预防性的风险控制方法和恢复性的风险控制方法在哪个位置

能够与实现预期的目的（安全飞行）的正常程序相适应。但是，调查人员的工作都是先从一个简化版的图表的“事故/发生事件”标签开始，这种标签包括了所有的技术问题，然后再沿着图表向回追溯，经过个体行动、技术事件、地点条件、预防性风险控制，最后到达组织影响因素。

ATSB对Reason模型的改进从一开始就遭致批评，但是ATSB准备使其对Reason模型的应用版本具有天生的纠正偏见的能力。7例如：为了帮助识别潜在的安全因素，改进的模型只是整个方法步骤中的一个元素。报告指出：“对于这些潜在的（组织的）因素是否在事故的发展过程中起作用，或具有别的重要性，在结论之前都必须进行检验或证实。在ATSB的分析体系中，这方面的工作是通过应用一个对所掌握的证据进行检验，并且对其存在性、影响力和重要性进行检测的结构性的方法步骤来实现的。”

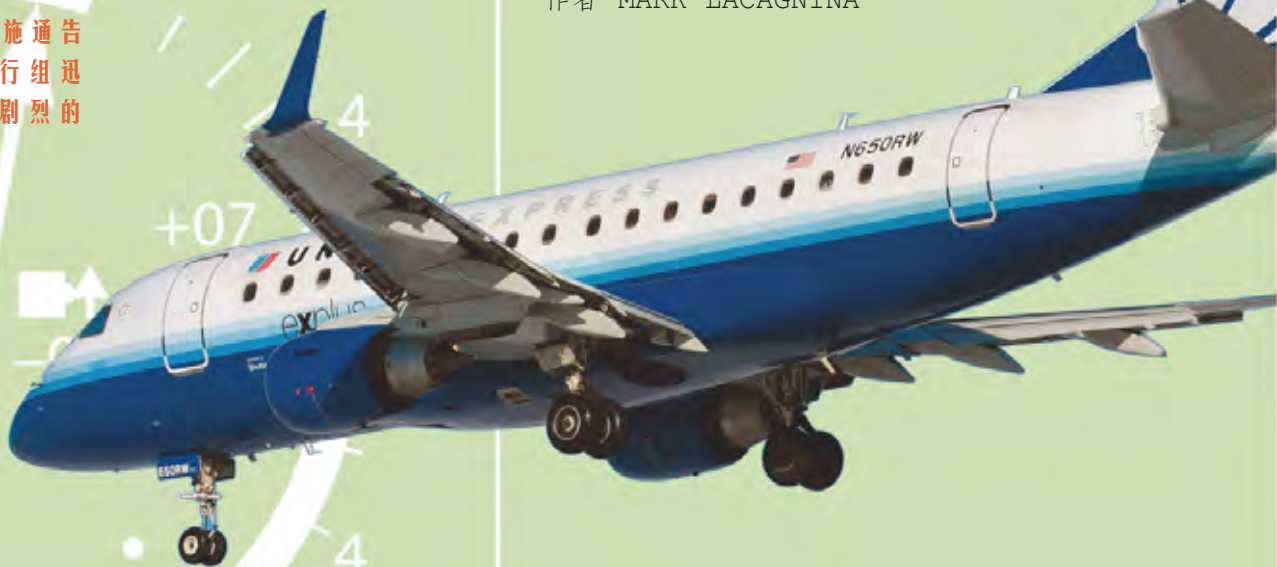
飞行组注意以那些产生咨询通告的入侵飞机在屏幕上的标记为目视参考，建立外界的目的，并警告它们随时有可能从咨询通告转变为措施通告。

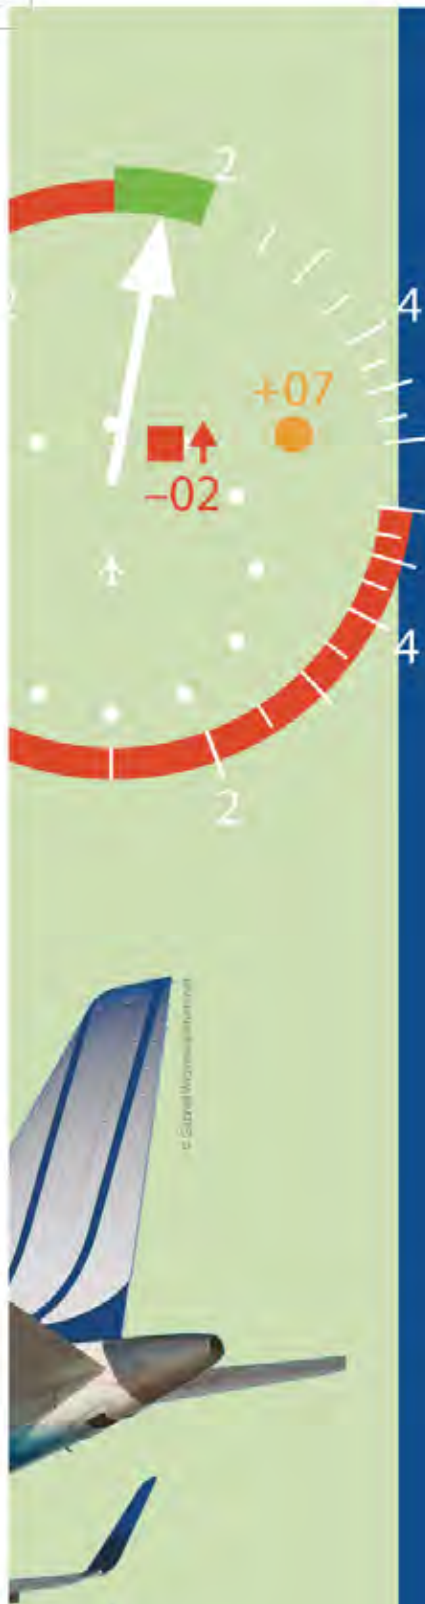
Embraer170飞机在进行措施通告机动时G值达到2.0，导致一名乘务员大腿骨折。

飞行数据记录器显示副驾驶直接将爬升姿态拉到了14度，导致了飞机的瞬间垂直重力加速度高达到了+2.0g——就是两倍的标准重力加速度。NTSB说“机动过量”很有可能是导致一名机组成员重伤（断了一条腿）的原因。该170飞机没有受到损坏。

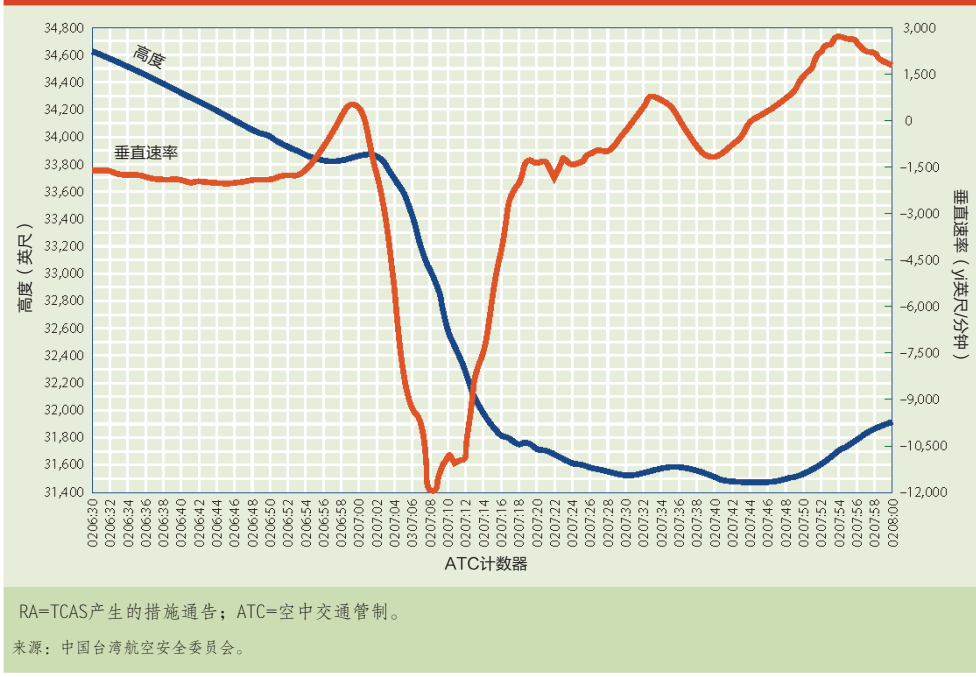
图一

波音757对措施通告的响应

该事故发生之后，飞行组宣布了紧急情况，于世界时0228降落在济州岛，后续航段没有发生其他不安全事件。757飞机的损坏包括三个扶手，客舱天花板破洞。飞机的结构没有受到损伤。

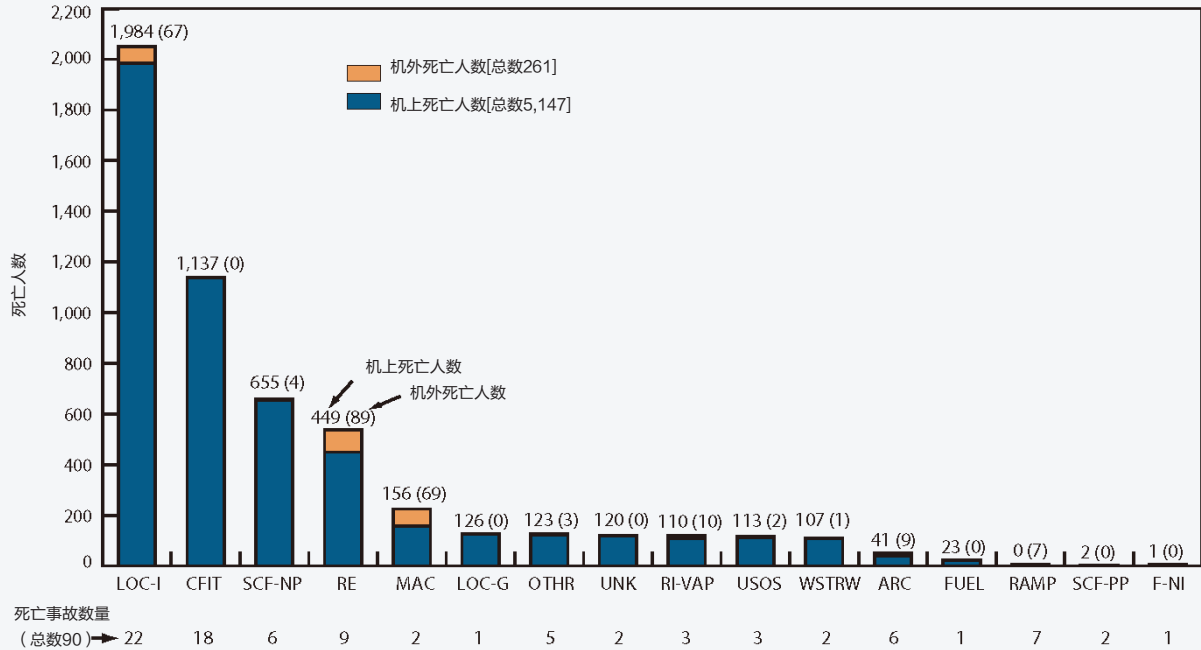
图二

1998-2007年，按CAST/ICAO的分类标准分类的事故

CAST=商业航空安全小组；ICAO=国际民用航空组织
 ARC=异常接触跑道；CFIT=可控撞地；F-NI =火/烟（非影响）；FUEL =燃油有关；LOC-G =失去控制（地面）；LOC-I =失去控制（在飞行中）；MAC =空中/接近空中相撞；OTHR =其他；RAMP =地面运行；RE =跑道偏离；RI-VAP =跑道入侵（汽车、飞机或人员）；SCF-NP =系统/组件故障或故障（非动力）；SCF-PP =系统/组件故障或故障（动力）；USOS =目测低/目测高；UNK =未知或未定；WSTRW =风切变或雷雨。
 未指出以下几类事故：AMAN =粗暴动作；ADRM =停机坪；ATM =空中交通管制/通信、导航、监视；CABIN =客舱安全事件；EVAC =撤离；F-POST =火警/烟雾（后影响）；GCOL =地面相撞；ICE=结冰；LALT =低高度作业；RI-A=跑道入侵（动物）；SEC=与安全有关；TURB =遭遇颠簸。
 注：主要类别由CAST指定。由于缺少运行数据，未包括独联体或前苏联制造的飞机。也未包括用于军事目的的商用飞机。
 资料来源：波音商用飞机公司

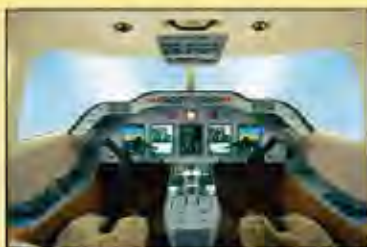
Normal cockpit visibility

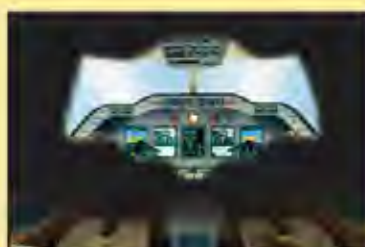
**Uncontrolled smoke in the cockpit
-Visibility with EVAS**

The Emergency Vision Assurance System (EVAS) provides a clear space of air through which a pilot can see flight instruments and out the front windshield for landing. The pilot still relies on the oxygen mask for breathing, smoke goggles for eye protection and employs approved procedures for clearing smoke from the aircraft. When smoke evacuation procedures are not sufficient, EVAS provides emergency backup allowing the pilot to see and fly the aircraft to a safe landing.
