航空安全世界

AeroSafety WORLD

飞行安全基金会主办刊物

2011年10月

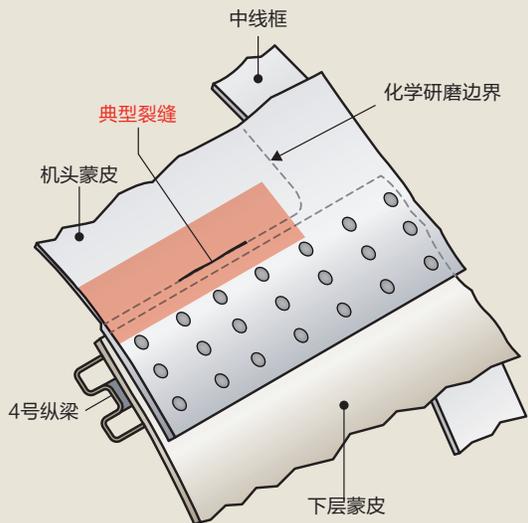
图1

B757机身的裂纹部位

注释：发现的裂纹位于前登机门的上方。

这架B757的前登机门上方的蒙皮爆裂，导致飞机快速失压。还有几架飞机也经历了类似的情况。

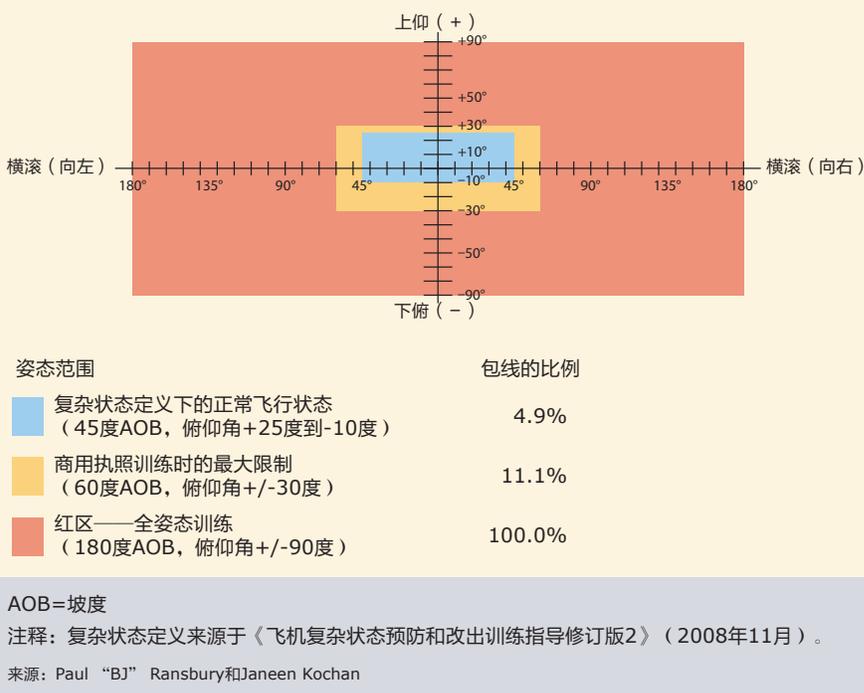
图1

全姿态飞行包线

定义中的俯仰和坡度几何分量可以标记为蓝色区域，表示正常的飞行状态(图1所示)。先不说空速，绝大多数的商用飞行员在其大于99%的飞行生涯中会将姿态严格保持在蓝色区域内，但这个区域仅代表了不到5%的全姿态飞行包线。在商用驾驶员执照训练的极个别情况下，或者在模拟机上进行不正常姿态训练时，飞行员将会深入图1所示的黄色区域，即仰角30度，坡度60度，这也

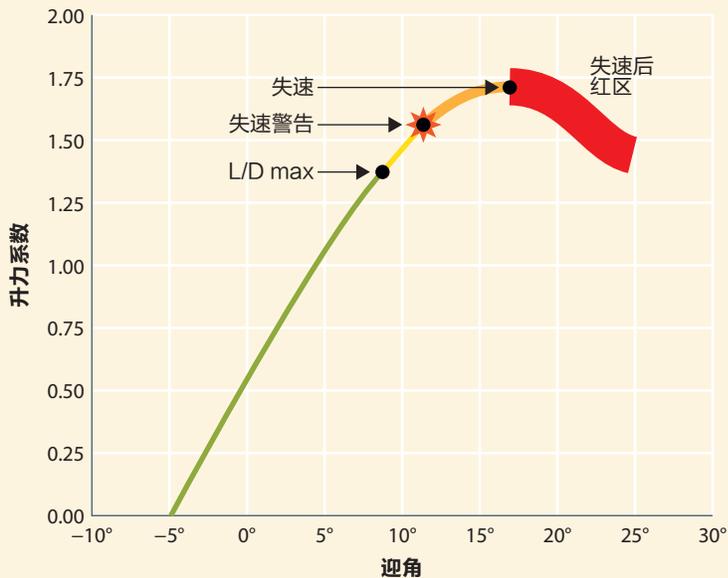
图2

升力系数与迎角曲线

注释：L/D max，同时也是最小阻力速度（Vmd），是正常飞行（绿区）和小速度飞行的分割点，也是倒过来的动力-阻力曲线或者反向指令区域

复杂状态定义中不合适的空速的准确意思是什么呢？类似于用绘图数据来表示俯仰和坡度，我们可以在升力系数曲线上标出一个区间，飞行员日常只接触速度包线的这个特定部分（图2，第38页）。在绿色区域——从曲线的底部一直到最大升阻比（L/Dmax）迎角（AOA），也是总阻力曲线的最低点——除了空气动力载荷作用外，飞行员通常承受1g的重力加速度（标准重力加速度的一倍）。

飞行员的整个飞行生涯几乎都保持在这个速度稳定的区域里，很少接触到从L/Dmax AOA到失速警告AOA的黄色区域。从速度的角度来说，在1g的重力加速度条件下，失速警告AOA通常比公布的1g的失速速度大5到10节。黄色区域通常只有当商用飞行员在防止失速训练中从最初的失速征兆中改出时才能有意地经历到。

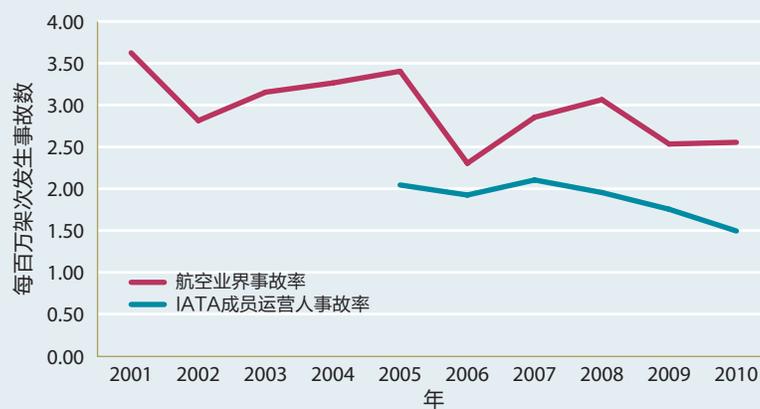
图1

世界航空器事故率，2001-2010年

注释：数据包括所有东方制造和西方制造的喷气式飞机和涡桨飞机。

国际航空运输协会（IATA）的运行安全审计计划（IOSA）是对所有IATA成员航空运营人的审计要求，它始终是一个重要的事故率差别指示器。根据IATA 2010年度的安全报告¹（图1），在2010年，经过IOSA审计的运营人“比没经过IOSA审计的运营人的事故率好53%。”

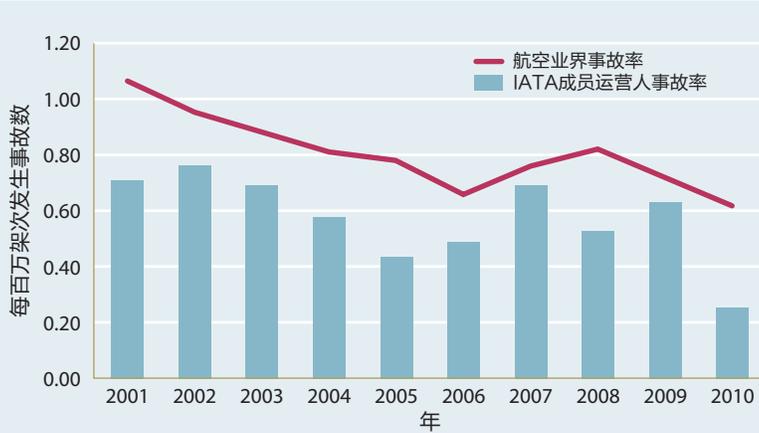
图2

航空器死亡事故率，西方制造的喷气式飞机，IATA成员运营人与航空业界比较，2001-2010年

2010年，对于占据93%定期国际航空运输业务的IATA 230个成员航空运营人，其所发生的死亡事故与整个业界之间的差距比2009年扩大了（图2，第50页）。²IATA安全报告指出，“2010年，业界所运营的西方制造喷气式飞机死亡事故率是每百万架次0.61，IATA成员航空运营人所运营的西方制造喷气式飞机死亡事故率是每百万架次0.25，在安全方面的表现大大超过业界，这是IATA运营人有史以来记录的最低事故率。”

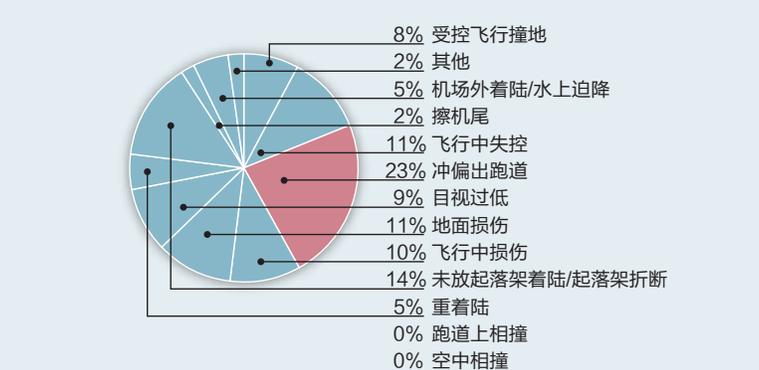
图3

世界航空器事故，根据事故种类统计，2010年

2010年，冲偏出跑道占总事故的23%（图3，第50页），其中10%导致了死亡。冲偏出跑道年度事故总量的百分率同比2008年的27%有所下降。IATA的安全报告指出，“IATA运营人两年内减少了7起（43%）的冲偏出跑道事故，从2008年的7起降低至2010年的4起。”

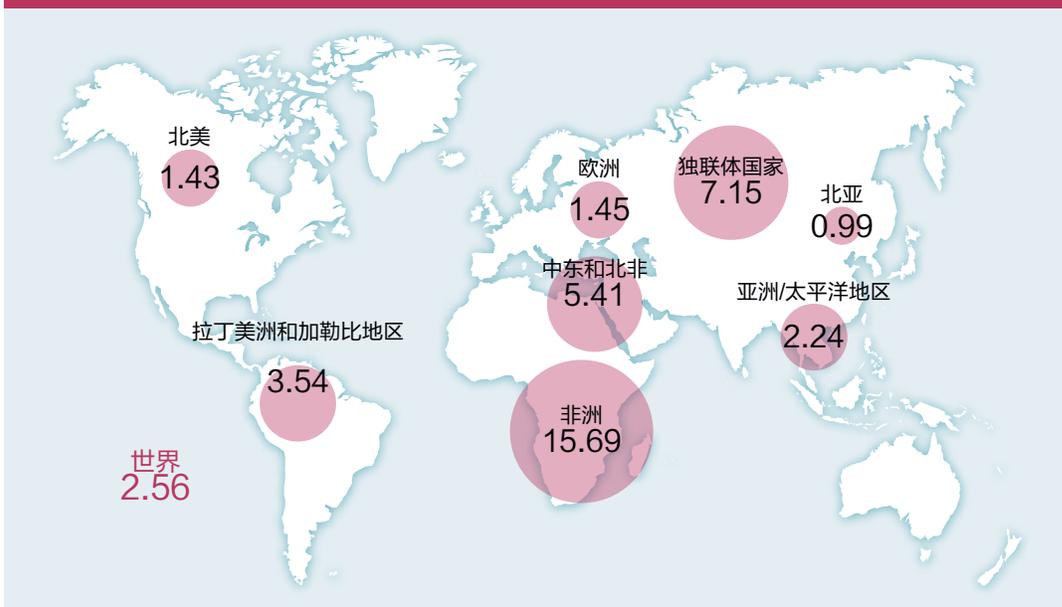
事故率，按IATA运营人所在地区统计，2010年

注释：根据上图显示的IATA区域统计的运营人每百万架次事故率。数据包括东方制造和西方制造的喷气式飞机和涡桨飞机。

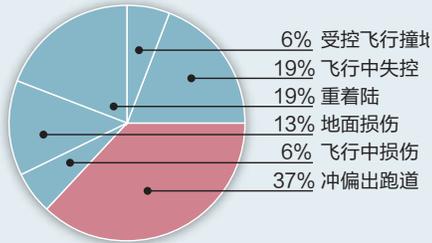
图5

IATA非洲地区事故，按种类统计，2010年

IATA=国际航空运输协会

来源：国际航空运输协会

冲偏出跑道是非洲（图5）、亚洲/太

平洋地区和CIS发生的最频繁的事故类别，分别占事故总量的37%、34%和45%。重着陆是欧洲发生的最频繁的事故，事故率为26%（图6）。飞行中失控是拉丁美洲和加

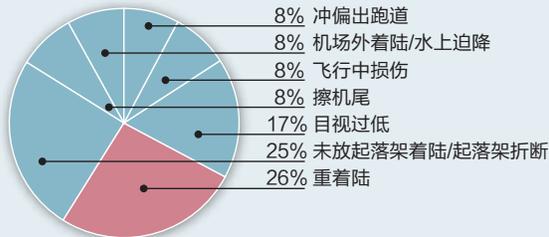
图6

IATA欧洲地区事故，按种类统计，2010年

IATA=国际航空运输协会

来源：国际航空运输协会

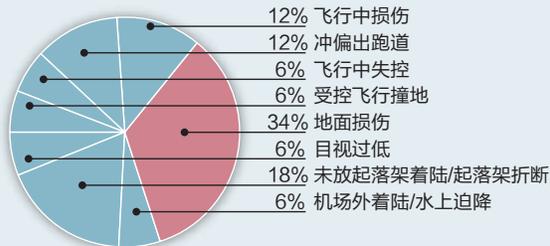
IATA北美地区事故，按种类统计，2010年

IATA=国际航空运输协会

注释：有一个事故没有归入任何类别。
