# AeroSafety WORLD

## 航空安全世界

飞行安全基金会主办的刊物

2008年9月

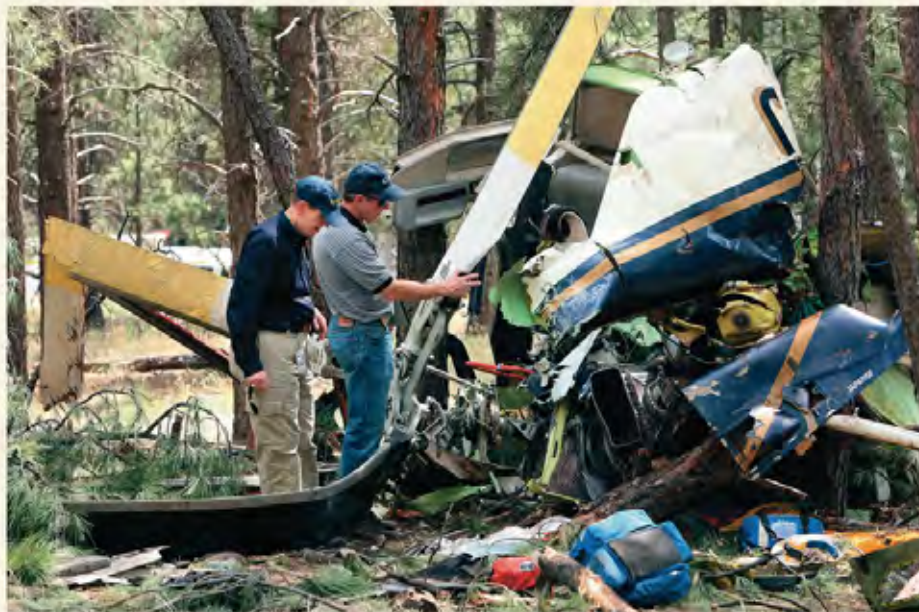
事故调查人员正在查看在2008年6月29日在亚利桑那州Flagstaff空中相撞的两架从事紧急医疗救援服务的贝尔407型直升机的残骸。

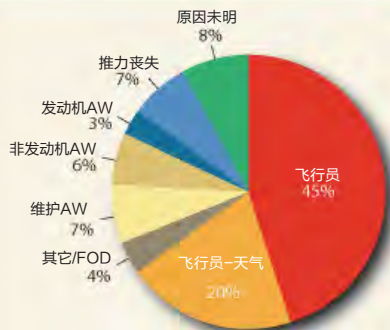
美国EMS直升机事故发生的原因

AW=适航通告

FOD=外来物损伤

飞行员因素和决断技能因素在“外部诱因”的范畴——例如：在误入仪表气象条件（IMC）后继续在IMC下飞行、失去空间方位感、飞机的操纵技能以及可控飞行撞地（CFIT）等，这些因素占到全部事故的37.5%。“飞机碰到异物”——例如：尾桨或主螺旋桨打到异物，飞机撞到电线，从直升机内部掉出的物体打到了螺旋桨上等，占25%。维修问题和发动机与飞机系统故障导致了17%的事故，最后，“不可知”的情况——也就是不能理解的情况，占了9%。

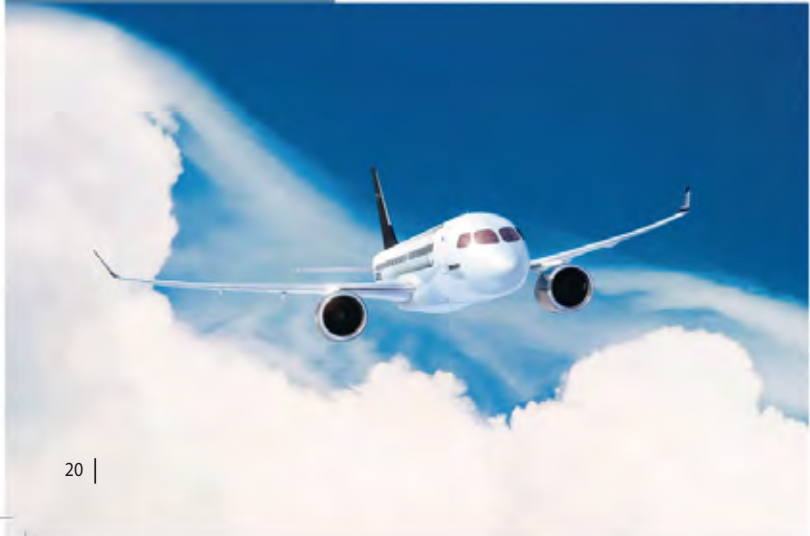
庞巴迪公司最近启动的CS系列项目触及了波音737和空客A320联盟的底线。

对有发展前景的概念进行投资，庞巴迪的做法让许多人大吃一惊，因为它在未获得任何确切订单的情况下宣布启动C系列飞机计划，虽然汉莎签订了一份30架（约束性的）+30架（有选择权）的意向协议。

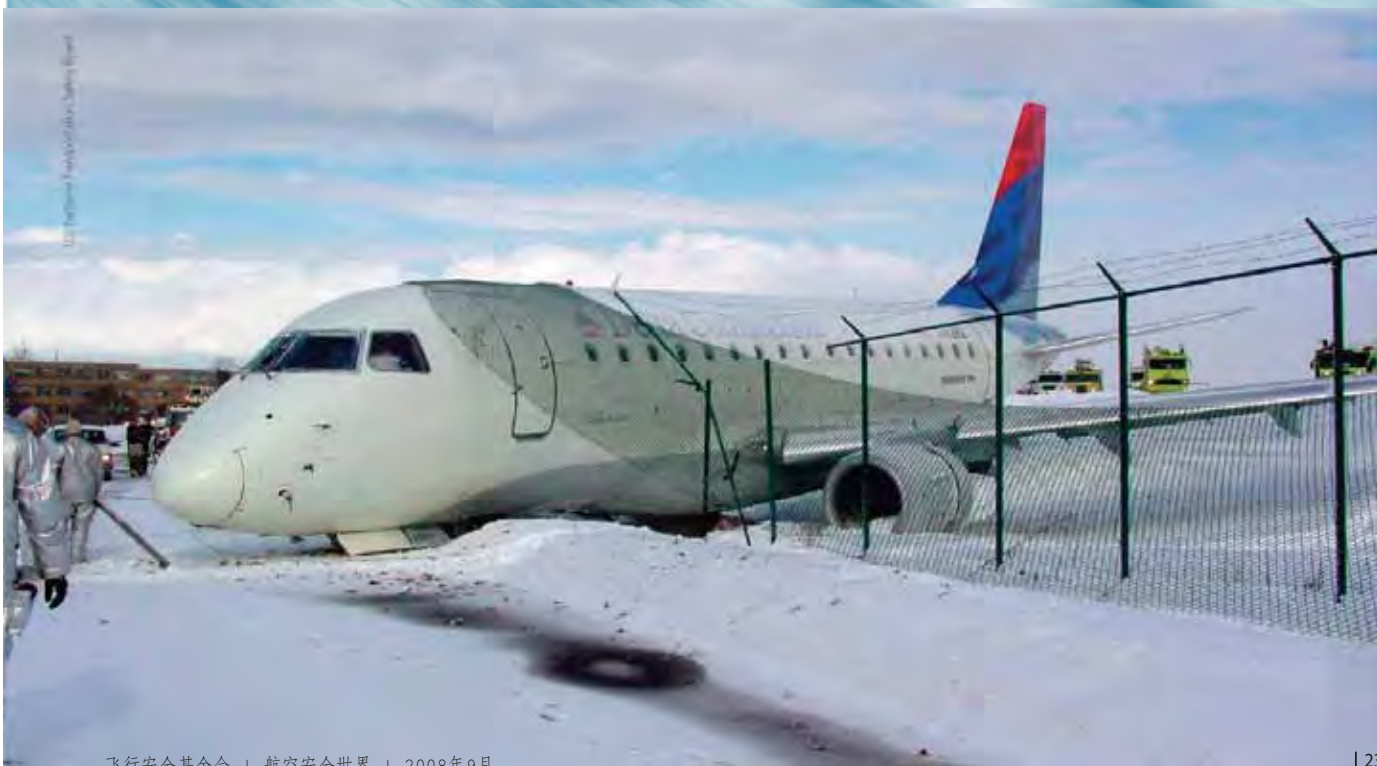
美国快运的ERJ-170在短小的污染跑道上冲出后缠绕在机场的金属护栏上，前起落架被折断。

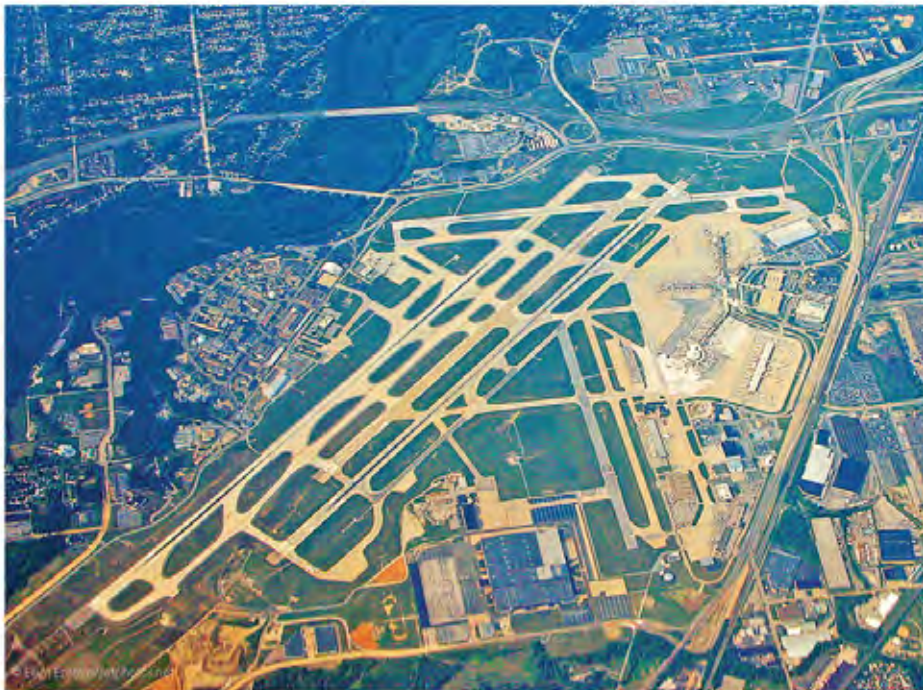
当克利夫兰Hopkins国际机场的24号跑道由于除雪而关闭后，机组试图在28号跑道落地，也就是图中顶部切过2条跑道的那一条。

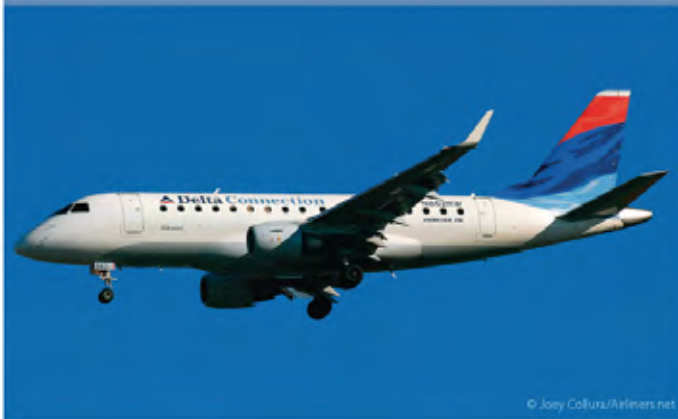
## EMBRAER ERJ-170

ERJ-170在2002年首飞，有70到80个座位，配备了通用电气的CF34-8E5发动机。标准的最大起飞重量是79344磅（35990公斤），最大落地重量是72311磅（32800公斤）。最大航程2000海里（3704公里）。

ERJ-190拥有更长的机体和机翼，有100到114个座位，于2004年引入。原先的“ERJ”设计被摒弃，标准化和大体积的设计在170和190上被沿用下来。事故飞机如上图所示。

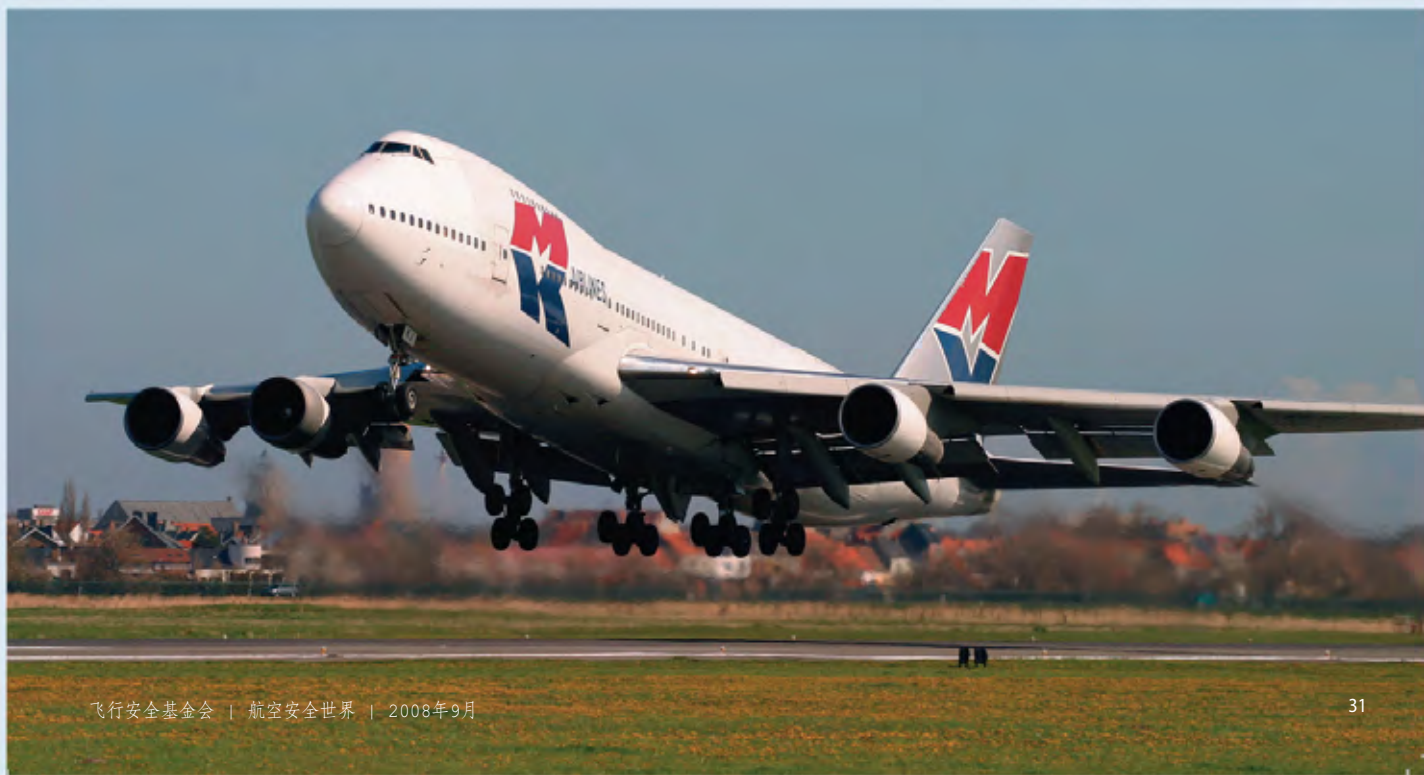
事故调查人员指出，2004年MK航空公司的波音747在从加拿大哈利法克斯Nova Scotia起飞时的坠毁事故是由于机组没有发现其使用了不正确的起飞重量来计算起飞速度和推力设定值。。

其中最严重的事件是，2004年10月14日，MK航空公司的747-200SF型飞机在加拿大的哈利法克斯(Halifax)发生的致命坠毁事故。由于飞行机组在计算起飞速度和起飞推力设定值时未察觉其应用了错误的飞机重量数据，全部7名机组成员在飞机坠毁和随后引发的大火中丧生，飞机损毁(ASW,10/06,p.18)。

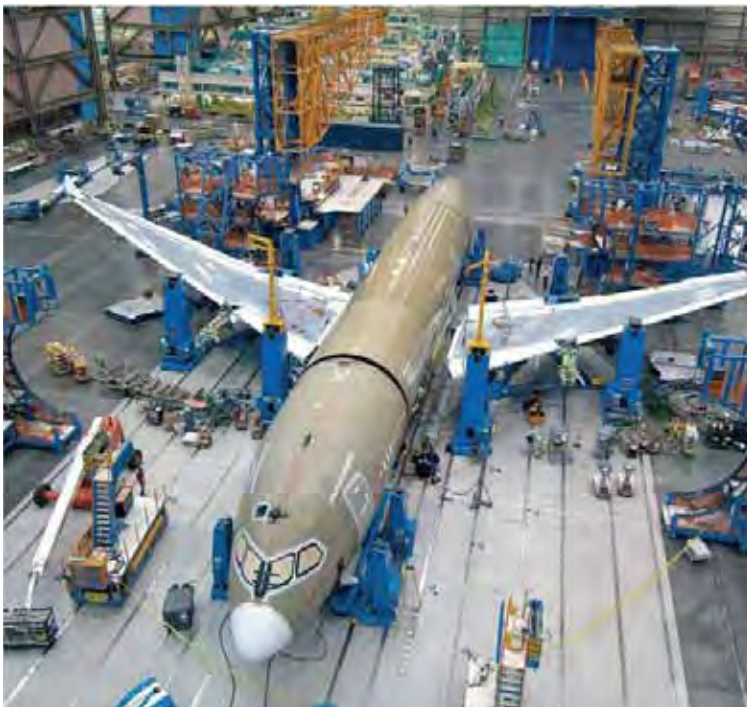
波音787飞机的机身和机翼由复合纤维材料制成

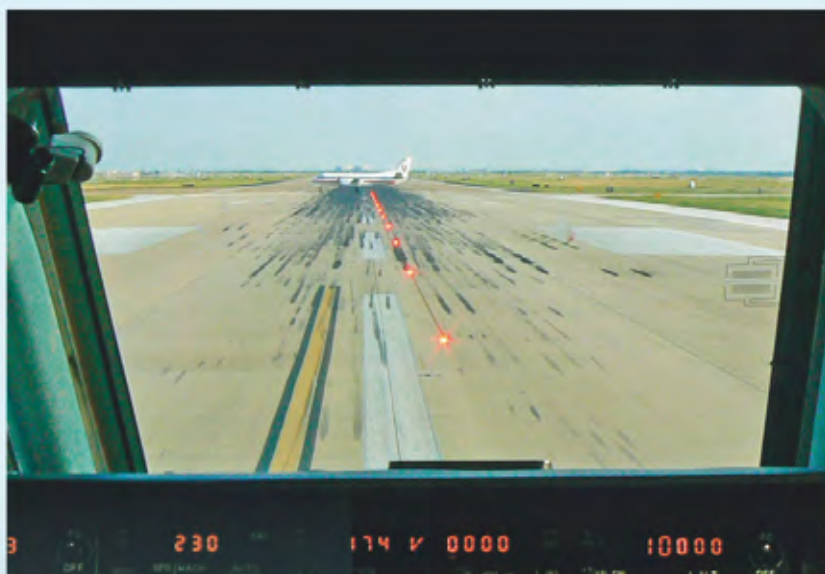
在达拉斯福特沃斯机场，当机组收到管制员发出的允许起飞的指令后，起飞等待灯光向机组发出有飞机正在穿越18L/36R跑道的警告。

机组从滑行道B和36R跑道的交叉口进跑道并起飞，过了一會兒，管制员错误的认为萨伯340机组已经接到了进跑道并等待的指令，所以指令一架麦道MD80飞机从滑行道Y进入并穿越跑道36R。萨伯340机组通过无线电通知塔台，尽管他们接到了起飞许可，但是他们“看到了RWSL系统的红灯”，因此没有起飞，当时两架飞机最近距离只有9,275英尺(2,827米)。

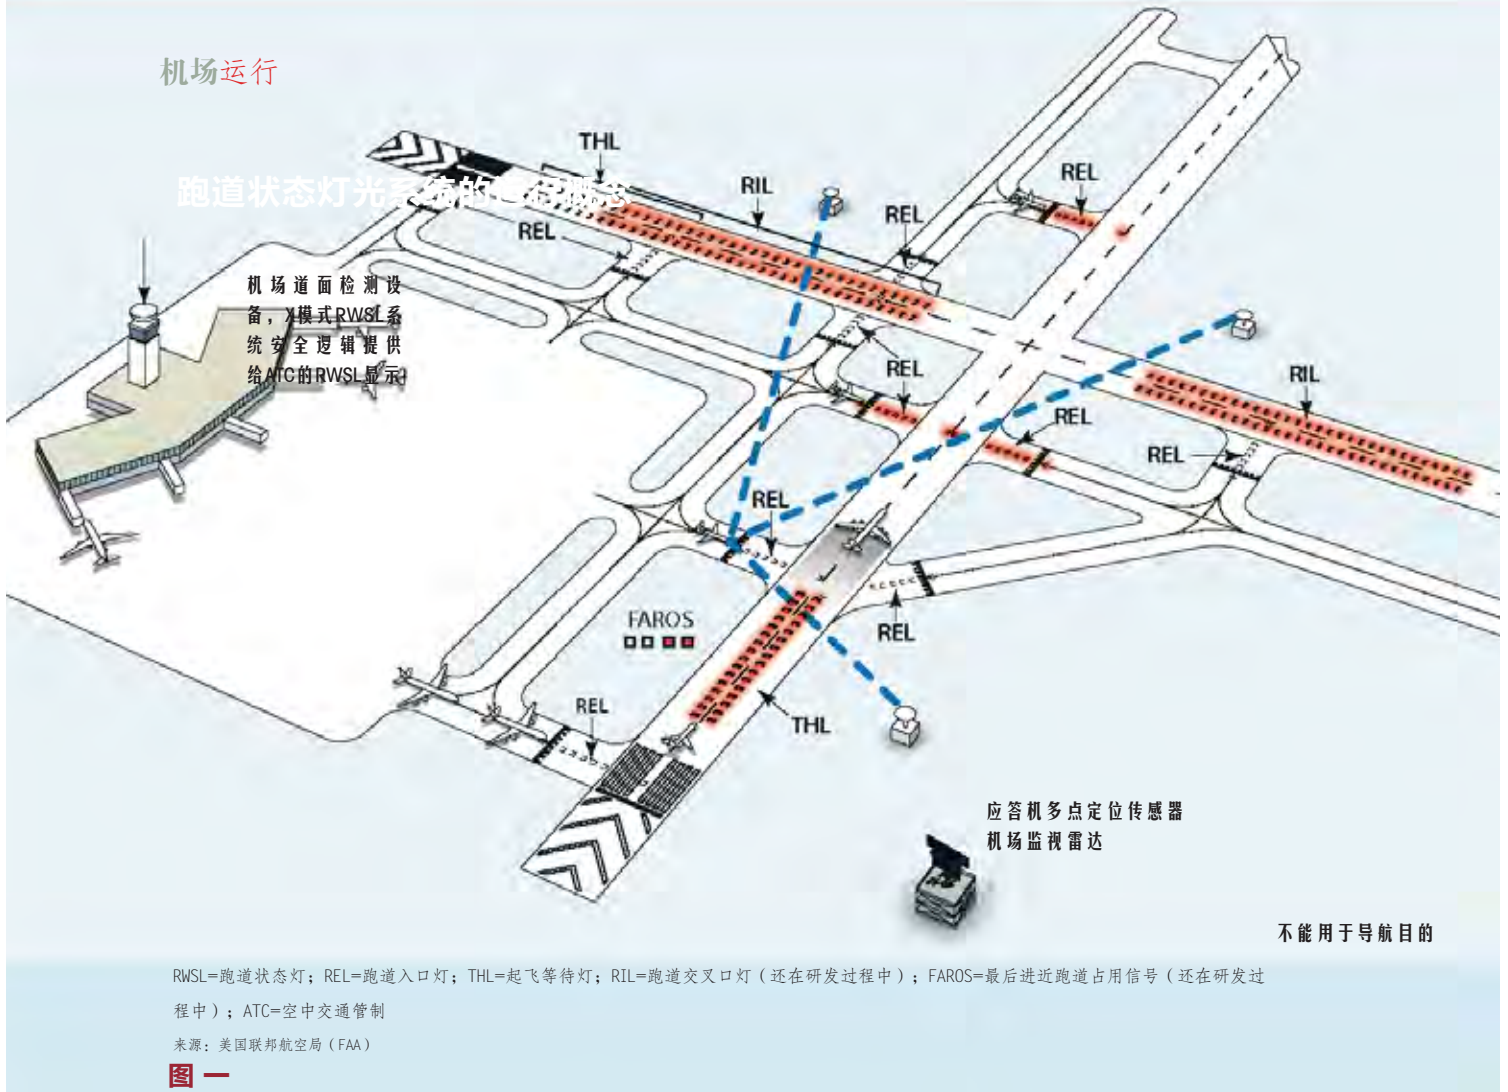
### 跑道状态灯光系统的运行概念

或穿越跑道是不安全的，通过使用道面警告[起飞等待灯（THL）]来表明起飞是不安全的。跑道入口灯（REL）是一组5个红灯，这些嵌入道面的灯被均匀安放在从滑行等待线到跑道边缘的滑行道上……起飞等待灯（THL）指向跑道头，飞行员在起飞位置准备离场和进近要落地时都能够看到。有4组THL，每一组由11个红灯组成，间隔100英尺（30米）沿着跑道中心线安装。4组THL无论是用全跑道起飞或者是用部分跑道起飞时都可以使用，“状态灯有两种状态——开（红灯亮）、关

（灯灭），基于机场地面监控系统的信息这些灯能够自动开关”。为了保证RWSL系统能够得到并使用有关飞机位置和识别数据的信息，飞机在机场活动区滑行时打开应答机并将其保持在打开位是很重要的。

在2008年7月31日的NOTAM中描述了安装在达拉斯福特沃斯机场18L/36R跑道上的起飞等待灯(THL)的基本构型。其中说明：

“RWSL是用来阻止或减少跑道入侵事件的后果严重性的一种自动的咨询备份系统。”RWSL用来传递跑道的占用状态，通过使用道面警告[跑道入口灯(REL)]来显示进入

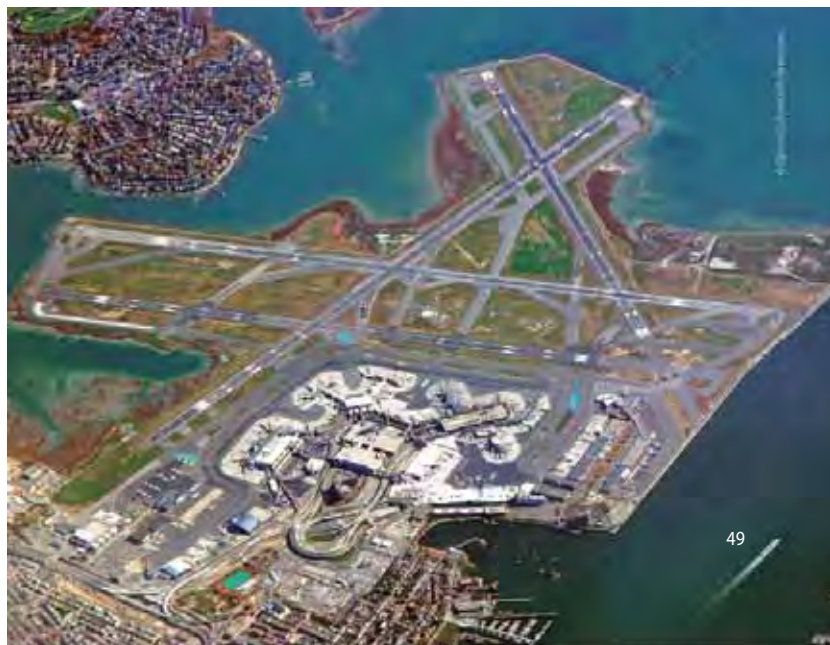
由于波士顿Logan国际机场的跑道互相交错的情况十分复杂，因此这个机场将在2009年底安装全美第一套跑道交叉口灯光系统（RIL）。
