# 航空安全世界

## AeroSafety WORLD

致命的燃油不平衡

### 临界点

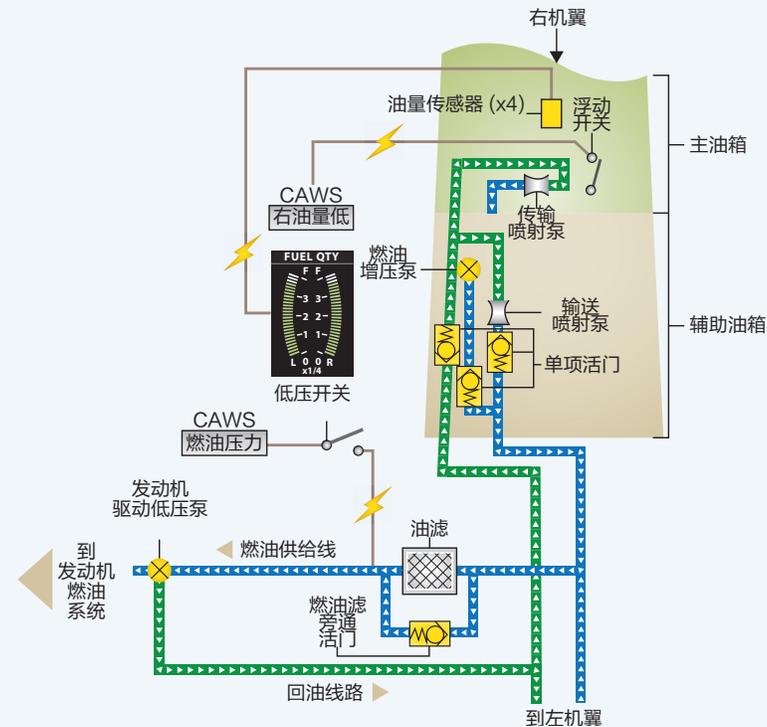
图1

PC-12/45燃油系统

CAWS = 中央咨询与警告系统

飞机的燃油系统分别有两个机翼油箱和一个主油箱，总共可携带2704磅（1227公斤）的燃油（图1）。增压泵将燃油经机翼油箱传输到发动机中。由于设计原因，系统会提供比正常燃烧所需燃油更多的量，而多余的燃油将经过回流管路回到油箱中。

飞机的燃油量显示是两条自上而下的弧形显示带，每条显示带由28条小杠组成，每条小杠是一条液晶显示单元。每条小杠代表大约48磅（22公斤）的燃油。PC-12的飞机

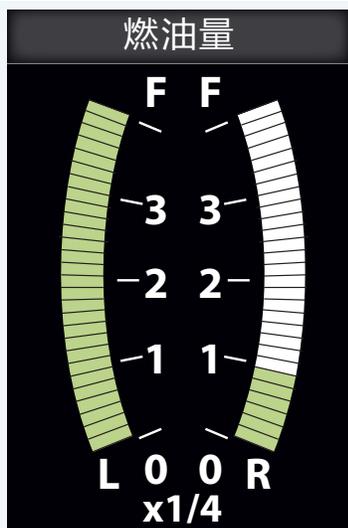
图3

进近时的燃油指标

不久，飞机却下降到了指令的高度以下。这时燃油量指示器显示左右两侧有22条杠的不平衡，报告中将这种情形描述成燃油“极度”不平衡（图3）。

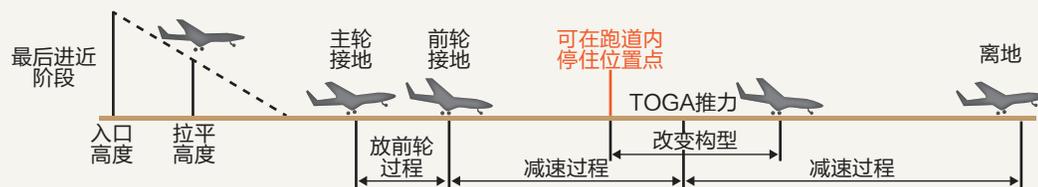
接地后复飞模拟图

TOGA = 起飞/复飞

注释：图中飞机着陆每个阶段的数学子模型的目的是构成着陆模型，使飞行模拟系统能够计算出可用的着陆距离，并以此确定“可在跑道内停住”位置点，以及实际分析不同飞行员技术能力所造成的不同。为了实现教学目的，子模型的构成包括最后进近阶段稳定和不确定进近；主轮入口高度30-50英尺不等；不同的拉平高度和接地点；不同的放前轮时间；减速至最小实施复飞位置前不同的最大安全决策时间；假设1000英尺的构型改变距离，使用和不使用反推；在跑到头之前加速至安全离地速度过程中假设不发生发动机失效，无离场障碍物。

我称之为跑道上的“无后路可退”之点（也叫“可在跑道内停住”之点）。之所以这么称谓，我是想让机组理解在飞机接地后仍尝试复飞所涉及的动力情况（图1）。”

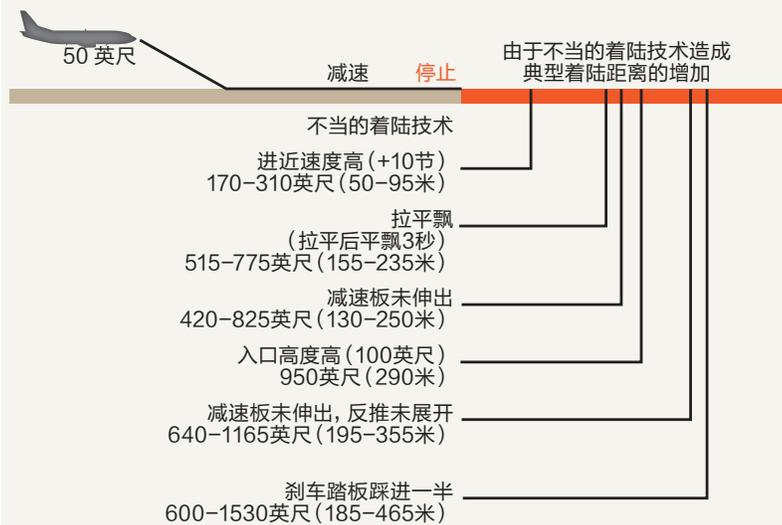
图2

影响着陆距离的典型因素

注释：以上数据来自印度民航调查委员会发布的波音737NG飞机机组训练手册，手册是在完成对2010年5月芒格罗尔发生的一次机组尝试复飞所造成的着陆事故调查之后发布的。以上距离根据跑道干湿程度而变，不包括污染跑道数据。

来源：波音商业飞机公司

反推展开情况、跑道污染情况、复飞时发动机失效等等。”他认为，对于没有安装平视显示系统/平视指引系统或其他同等主飞行显示/故障显示系统的飞机，能精确显示此点位置，几乎不可能，但可以对飞行员进行及早识别风险因素的训练。（图2，第38页）

在不同的模拟情景中所假设的因素包括飞行员决策时间、飞机入口时的高度和速度（动能情况/惯性）、拉平技术、接地点（距跑道入口的空中距离）、刹车系统积累的摩擦力、跑道道面情况、基于速度的滑跑摩擦系数、地面扰流板/减升力装置的升起级别、反推展开情况、构型改变情况、阻力、密度高度，以及跑道上坡/下坡造成的重力因素。据此制成的图表上的直线斜率代表飞机减速速率和消逝时间，以强调稳定进近对于安全落地的重要性。

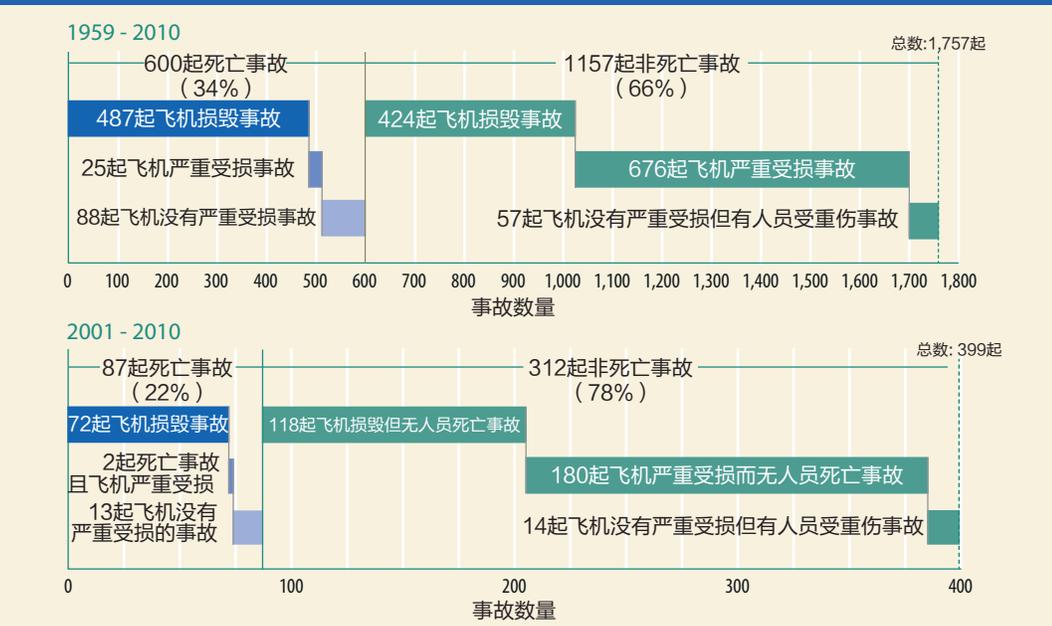
图1

按人员伤亡和飞机损坏统计的全世界商业喷气飞机事故

来源：波音商用飞机公司

图1)，而2000-2009年间的死亡事故数占23%，1999-2008和1998-2007年间均占25%。1959-2010年间，34%的事故是死亡事故。

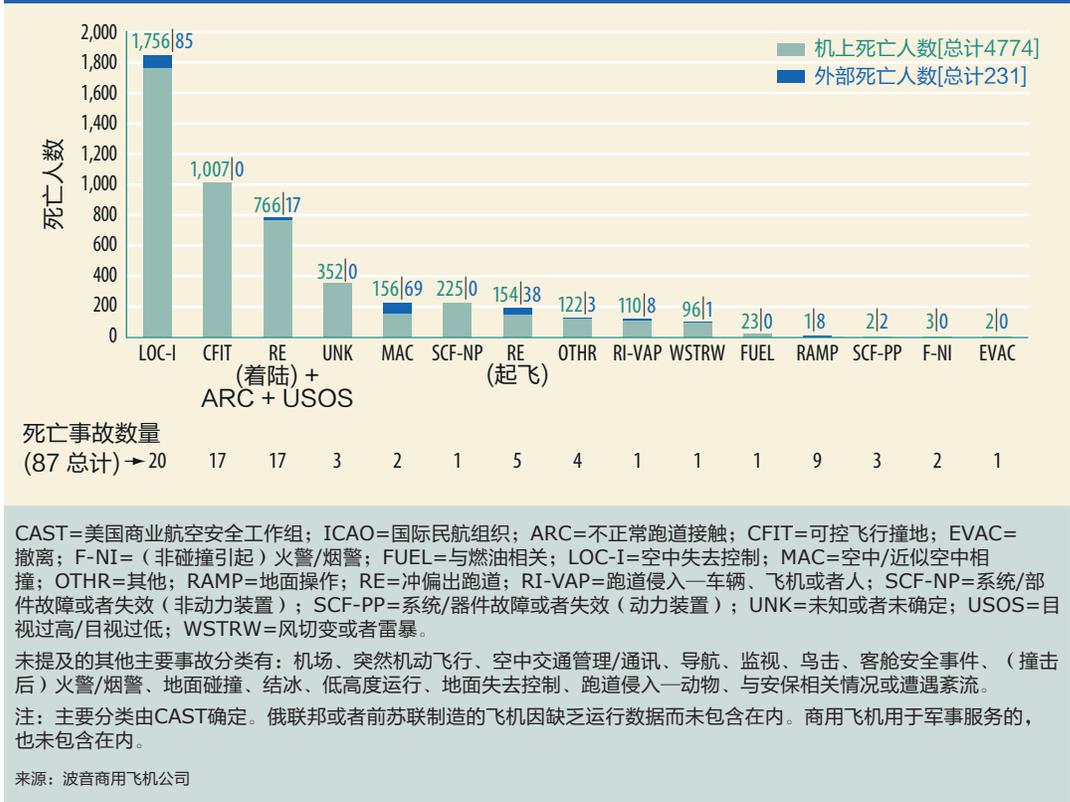
图2

按照CAST/ICAO的分类标准统计的全世界商业喷气飞机2001-2010年死亡事故类别

波音公司根据美国商业航空安全组/国际民航组织（CAST/ICAO）推荐的分类标准，采取了对死亡人数列表的做法<sup>4</sup>。在最近10年的研究阶段里，“空中失去控制（LOC-I）”和“可控飞行撞地（CFIT）”是机上死亡人数最多的事故类别（见图2）。LOC-I机上死亡1756人，与2000-2009年间的数字几乎没有变化；CFIT
