AeroSafety WORLD

EDICIÓN EN ESPAÑOL

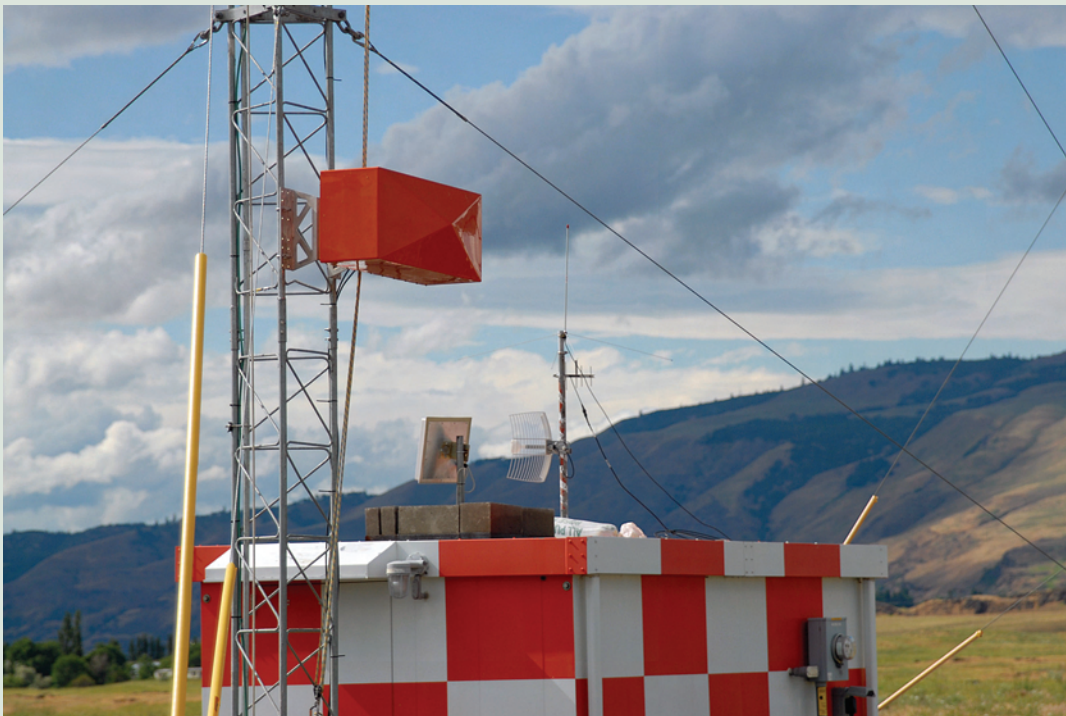
Equipo de tierra para un sistema de aterrizaje con transpondedor, abajo, diseñado para ocupar menos espacio que un equipo para un ILS tradicional.

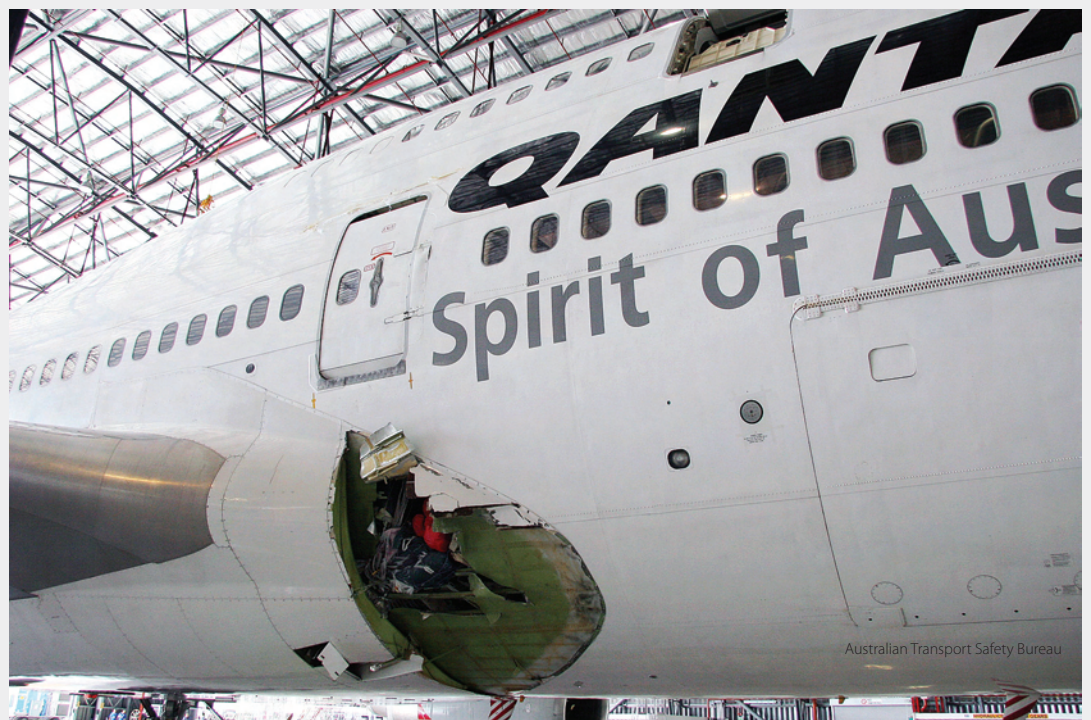
Al estallar el cilindro, el avión accidentado (arriba) sufrió daños considerables en el fuselaje, además de otros componentes exteriores e interiores

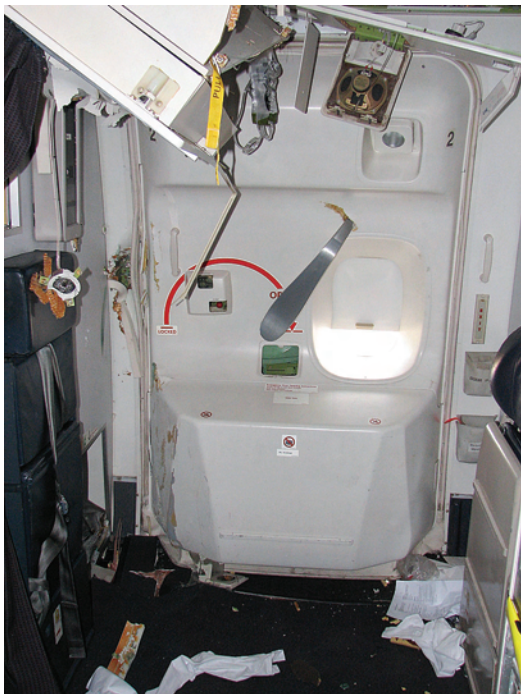
La explosión hizo un boquete en la pared de la bodega de carga delantera y provocó que el tanque saliera despedido hacia arriba, atravesando el piso de la cabina, para luego impactarse contra el marco y la manija de la puerta y los gabinetes superiores.

Aunque no fue posible recuperar el tanque, los daños que ocasionó permitieron a los investigadores elaborar un probable escenario de falla. “La evidencia indica que el tanque falló estallando por, o alrededor de la base, lo que permitió que la liberación del contenido presurizado lo proyectara verticalmente hacia arriba”, dice el reporte. El tanque cortó 85 cables eléctricos y los cables de control de alerones del primer oficial¹ antes de atravesar el piso de la cabina; luego chocó contra el marco de la puerta R2 y golpeó los paneles y compartimientos de almacenamiento en el techo. Los investigadores creen que, a continuación, el cilindro cayó de nuevo por el agujero en el piso de la cabina y fue expulsado del avión a través del boquete en el fuselaje.

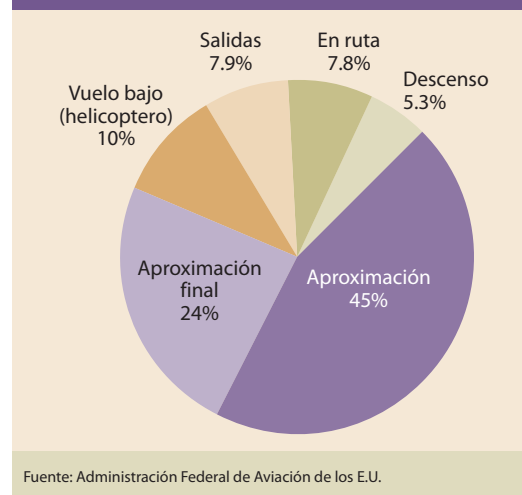
Figura 1

Porcentaje de Casos en los que la Cabina de Pilotos fue Iluminada por Haces de Láser, por Fase de Vuelo, 2004–2008

Para 1,218 — 73% — de los eventos en que la cabina de mando fue iluminada con haces de láser se disponía de información sobre la fase de vuelo. De éstos, 69% ocurrieron durante la aproximación (Figura 1). Los eventos durante el despegue representaron alrededor del 8% de este total. El hecho de que la gran mayoría de los casos en que se iluminó la cabina de mando se hayan presentado durante la aproximación versus el despegue es preocupante, dice el reporte, porque “se presenta una distracción y/o interrupción en momentos en que la tripulación está ocupada realizando operaciones de vuelo a baja altitud y [la aeronave] es más vulnerable”.

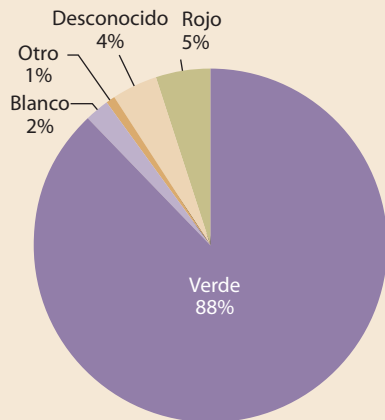
Figura 3

Porcentaje de Casos en los que la Cabina de Pilotos fue Iluminada por Haces de Láser, por Color, 2004–2008

Aunque los láseres de color rojo y rojo-anaranjado han venido utilizándose entre el público en general desde hace más de un decenio, la popularidad de los láseres verdes ha aumentado conforme su tecnología se ha vuelto más asequible. En la inmensa mayoría de casos de iluminación con láser durante el período de estudio, se usaron láseres de color verde (Figura 3).
