Aero Safety WORLD

LEARJET 60 EXCURSIÓN DE PISTA
Fallan llantas, reversas

Eliminando la Confusión

POR MICHEL TRÉMAUD

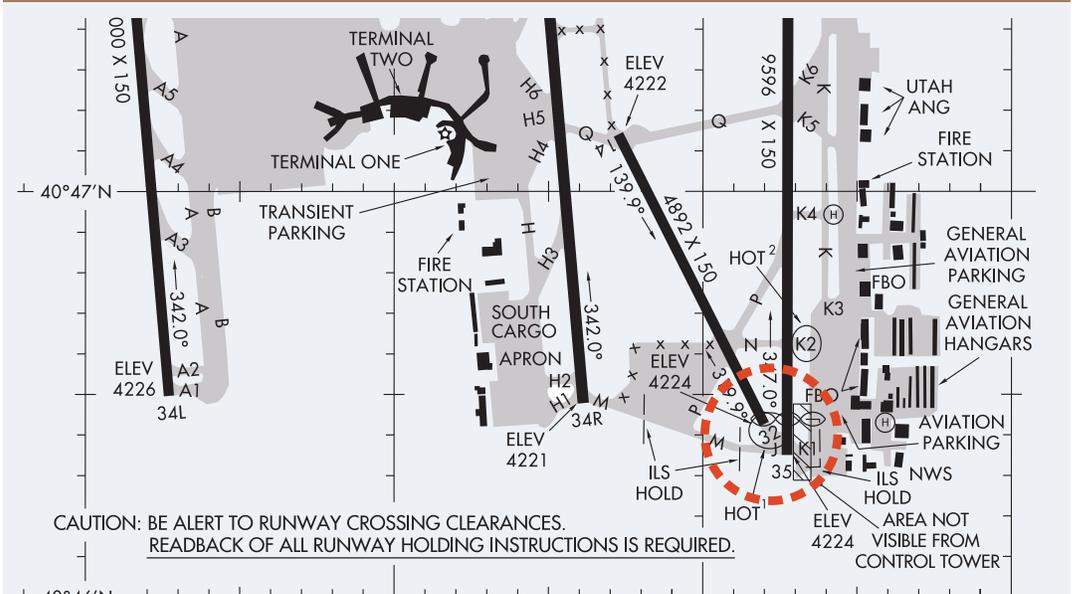
Figura 2

Una Sola calle de rodaje sirviendo a varios umbrales de pista, Aeropuerto Internacional de Salt Lake City (Utah, U.S.)

Fuente: Michel Trémaud, basada en información del Equipo de Seguridad en Aviación Comercial de los Estados Unidos y de la Administración Federal de Aviación

La disposición o infraestructura del aeropuerto afectó la conciencia situacional, distrayendo o confundiendo a las tripulaciones de vuelo. Un ejemplo común, involucra aeropuertos en los que una sola calle de rodaje da servicio a múltiples umbrales de pista de despegue/aterrizaje (Figura 2). Aquí las geometrías calificadas como menos que óptimas también incrementaron el riesgo que corre la tripulación de vuelo de carretear no intencionalmente hacia la pista incorrecta, posiblemente una demasiado corta para el despegue. Asimismo, también se reveló la falta de conocimiento de la tripulación respecto a los puntos críticos, tales como ubicaciones sin marcas de posición de espera para calles de rodaje o pista de despegue/aterrizaje para proteger las intersecciones de las pistas. Algunas rutas de carreteo cruzaron pistas no asignadas o umbrales de pista antes de que la aeronave del incidente llegara al umbral de la pista de despegue o a la posición de espera.

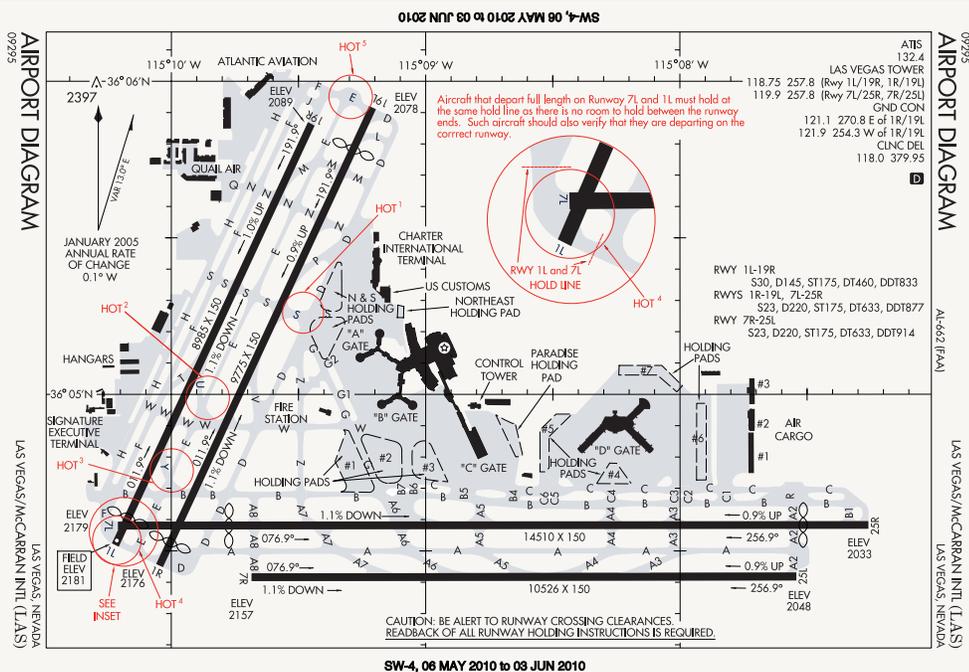
Figura 1

Ejemplo de Ilustración de Punto Crítico en Diagramas de Aeropuertos

Nota: El texto y símbolos que se muestran en rojo son negros en los diagramas reales de aeropuertos.

El año pasado, la FAA presentó un ciclo de 56 días de entrega para sus dos publicaciones de información de recursos en vuelo de puntos críticos. Comprenden símbolos y texto en diagramas de aeropuertos (Figura 1, p. 22) dentro de la *Publicación Procedimientos en Terminales* y descripciones y diagramas de aeropuertos en directorios de aeropuertos/instalaciones.

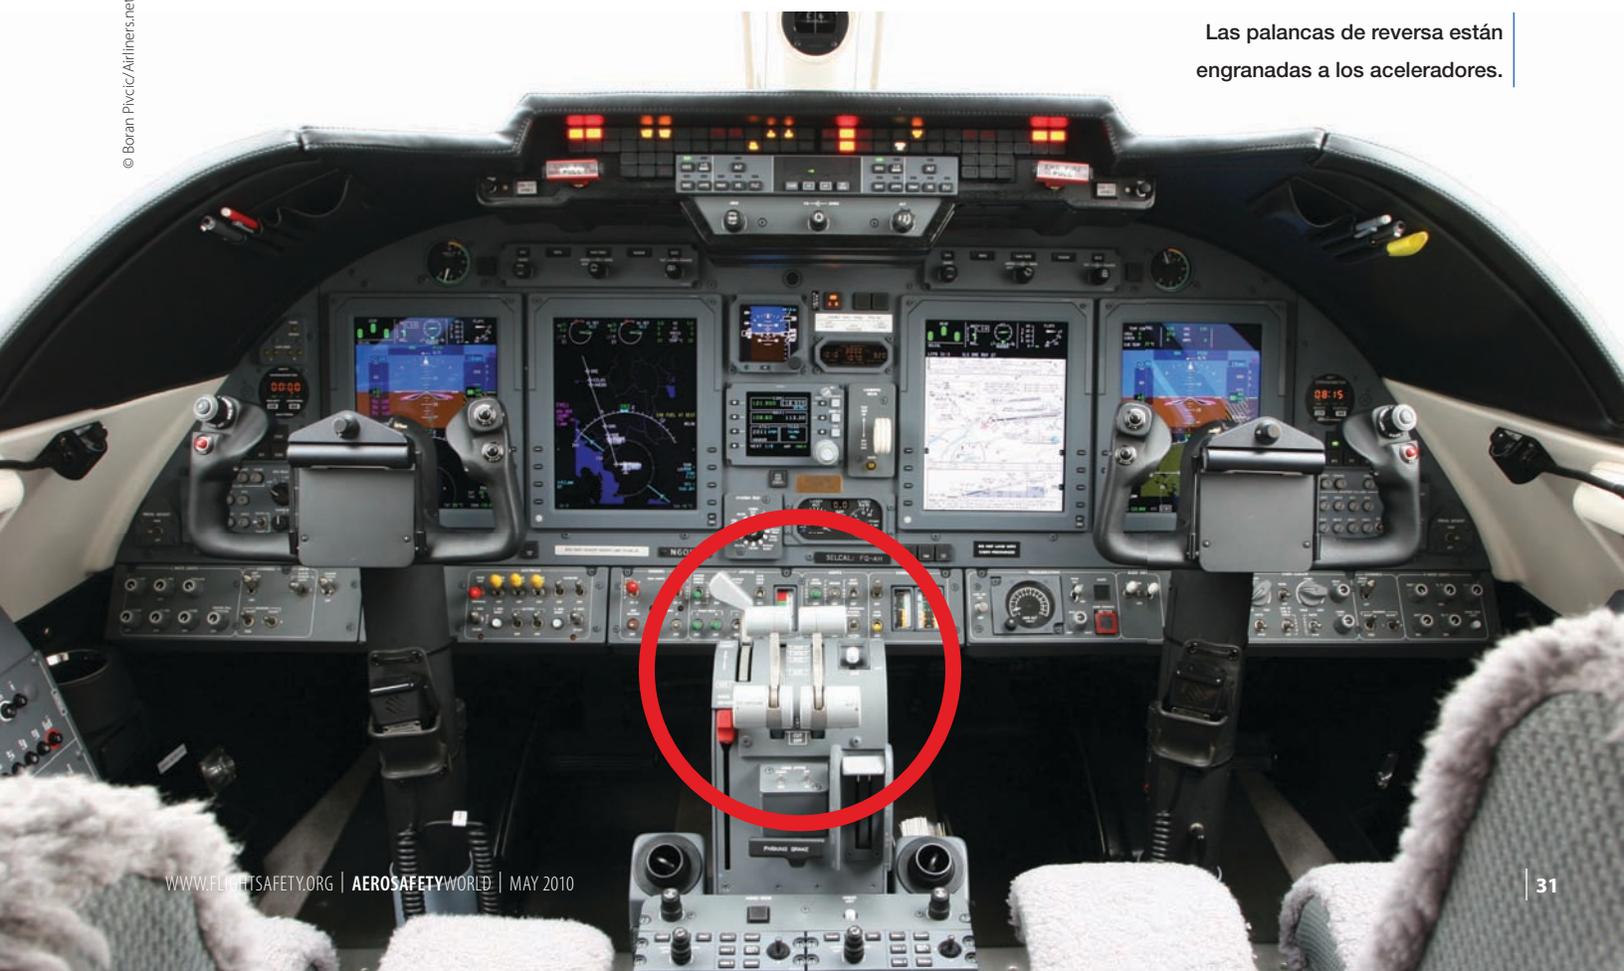
Las palancas de reversa están engranadas a los aceleradores.

La falla en el sistema de inversores de empuje provocó que los motores generaran una gran cantidad de fuerza propulsora positiva, y el Learjet, que había estado desacelerando, volvió a acelerar.

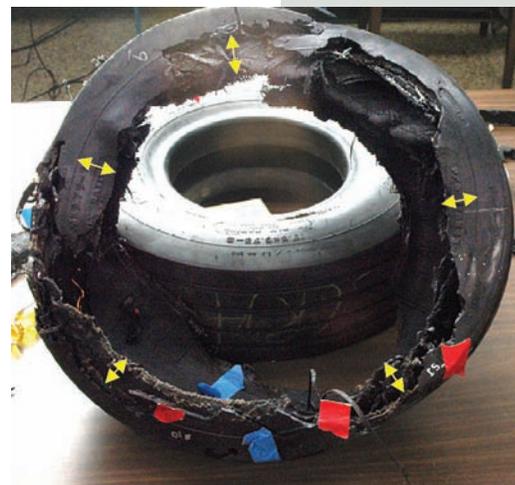
La reconstrucción de la llanta de la aeronave accidentada muestra daño en la pared lateral fuera del bordo. El objetivo de las flechas amarillas es mostrar lo que la NTSB llamó “localización uniforme general del daño”.

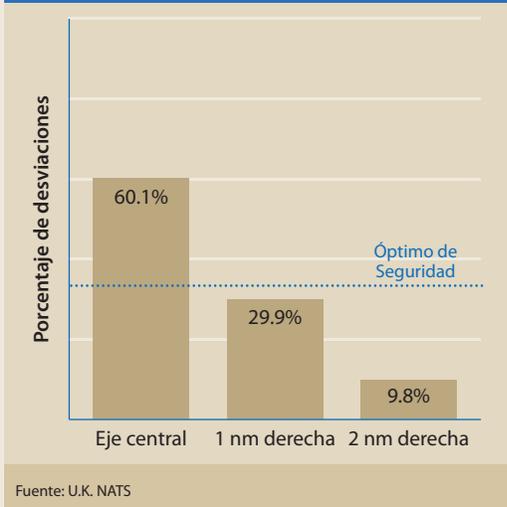
Figura 1

Uso de los procedimientos de Desviación lateral estratégica en el Atlántico Norte

utilizaban procedimientos de desviación, lo que permite a los pilotos volar en paralelo a la línea central de la vía aérea ya sea a 1nm ó 2 nm a la derecha (Figura 1). Los procedimientos están disponibles para pilotos de aeronaves en espacio aéreo “oceánico y remoto” ente Nivel de Vuelo (FL) 290 y FL 410 — espacio aéreo en el que los procedimientos de separación vertical mínima reducida (RVSM) han disminuido la separación vertical estándar de aeronaves de 2,000 pies a 1,000 pies.

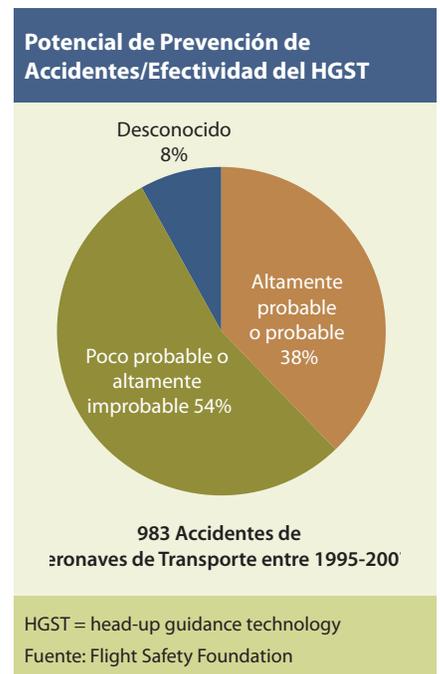
Figura 1

Tres principales categorías de accidentes

HGST = head-up guidance system technology
Fuente: Flight Safety Foundation

Los análisis dieron como resultado determinaciones que muestran que es altamente probable o probable que el HGST pudiera haber prevenido el 38% (374) de los 983 accidentes que se presentaron durante el periodo de 13 años (Figura 1). “En alrededor del 54% [530 de los accidentes] la tecnología hubiera influido, y 8% [79 accidentes] no tuvieron suficientes datos para hacer una evaluación”, indicó el informe.

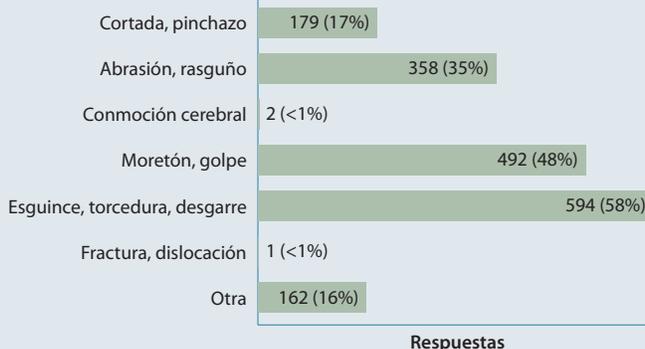
Tipos de lesiones asociadas a los compartimientos superiores de equipaje

¿Qué tipo de lesiones sufrió en los últimos 12 meses por abrir o cerrar los compartimientos superiores de equipaje, levantar/colocar artículos en los compartimientos superiores, sacar artículos de los compartimientos superiores, o reacomodar artículos en los compartimientos superiores?

Notas: Los datos corresponden a una encuesta por escrito realizada entre 1,283 sobrecargos de aerolíneas estadounidenses.

Los porcentajes se basan en el número de encuestados que respondieron “sí” cuando se les preguntó si habían sufrido cualquiera de los tipos de lesiones enumerados. Un encuestado podía reportar más de una categoría de lesión.

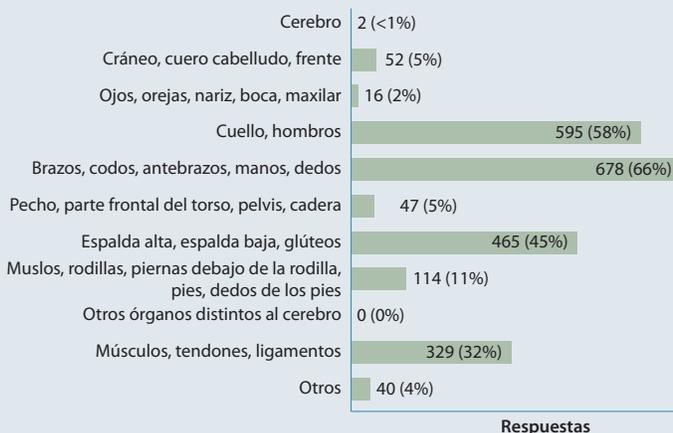
Localización anatómica de las lesiones asociadas a los compartimientos superiores

¿Qué partes del cuerpo se lesionó en los últimos 12 meses por abrir o cerrar los compartimientos superiores de equipaje, levantar/colocar artículos en los compartimientos superiores, sacar artículos de los compartimientos superiores, o reacomodar artículos en los compartimientos superiores?

Notas: Los datos corresponden a una encuesta por escrito realizada entre 1,283 sobrecargos de aerolíneas estadounidenses.

Los porcentajes se basan en el número de encuestados que respondieron “sí” cuando se les preguntó si habían sufrido cualquiera de los tipos de lesiones enumerados. Un encuestado podía reportar más de una categoría de lesión.

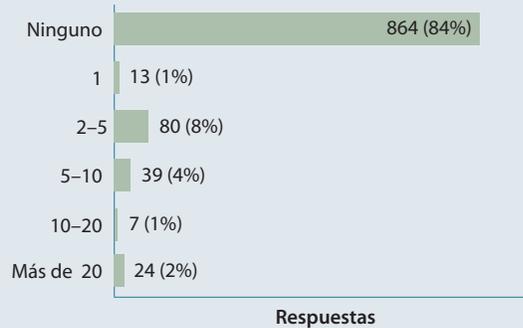
Días laborables perdidos debido a lesiones asociadas a los compartimientos superiores de equipaje

¿Cuántos días se ausentó de su trabajo a consecuencia de lesiones sufridas en los últimos 12 meses por abrir o cerrar los compartimientos superiores de equipaje, levantar/colocar artículos en los compartimientos superiores, sacar artículos de los compartimientos superiores, o reacomodar artículos en los compartimientos superiores?

Notas: Los datos corresponden a una encuesta por escrito realizada entre 1,283 sobrecargos de aerolíneas estadounidenses.

Los porcentajes se basan en el número de encuestados que respondieron “sí” cuando se les preguntó si habían sufrido cualquiera de los tipos de lesiones enumerados. Un encuestado podía reportar más de una categoría de lesión.

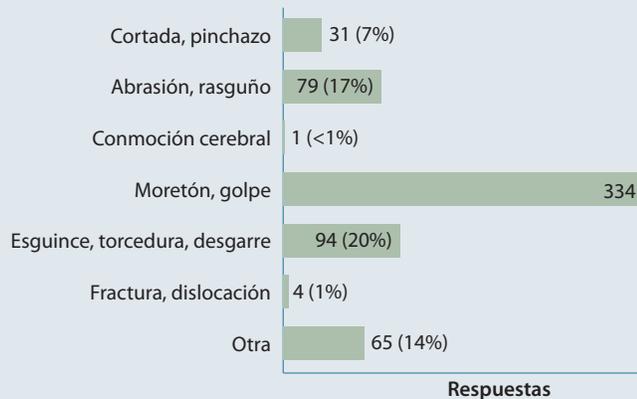
Tipos de lesiones provocadas por tropezar con equipaje de mano

¿Qué tipo de lesiones sufrió en los últimos 12 meses a consecuencia de haber tropezado con piezas de equipaje de mano de los pasajeros que obstruían el pasillo o sobresalían de debajo de los asientos?

Notas: Los datos corresponden a una encuesta por escrito realizada entre 1,283 sobrecargos de aerolíneas estadounidenses.

Los porcentajes se basan en el número de encuestados que respondieron “sí” cuando se les preguntó si habían sufrido cualquiera de los tipos de lesiones enumerados. Un encuestado podía reportar más de una categoría de lesión.

La mayoría de las lesiones ocasionadas por tropezones correspondieron a la categoría de “moretones, golpes” pero, al igual que con los otros factores causales, también hubo casos poco frecuentes de lesiones graves que incluyeron cuatro menciones de “fractura, dislocación”; 31 de “cortadas, pinchazos”; y uno de “conmoción cerebral” (Figura 7, p. 60).

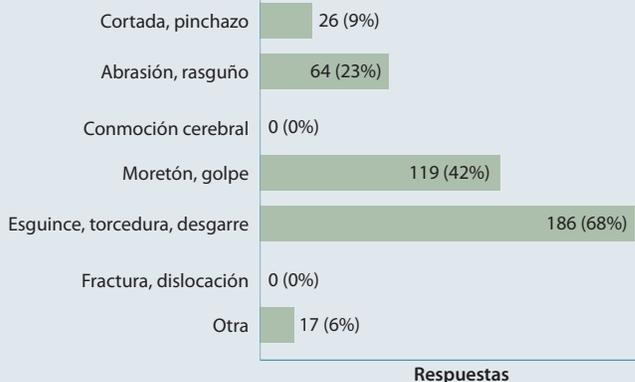
Tipos de lesiones provocadas por manejar equipaje de mano

¿Qué tipo de lesiones sufrió en los últimos 12 meses por haber manejado (es decir, levantado, cargado, guardado, etc.) piezas de equipaje de mano de los pasajeros que estaban en la cabina pero no en los compartimientos superiores?

Notas: Los datos corresponden a una encuesta por escrito realizada entre 1,283 sobrecargos de aerolíneas estadounidenses.

Los porcentajes se basan en el número de encuestados que respondieron “sí” cuando se les preguntó si habían sufrido cualquiera de los tipos de lesiones enumerados. Un encuestado podía reportar más de una categoría de lesión.

La encuesta reveló que las lesiones ocasionadas por equipaje de mano no sólo tienen que ver con el manejo de las piezas de los pasajeros en los compartimientos o debido a tropezones con artículos que sobresalen de debajo de los asientos. Veintidós por ciento de los encuestados aseguran haberse lesionado a consecuencia de artículos que estaban en la cabina pero no en los compartimientos superiores. De los lesionados, 66% dijeron haber sufrido un “esguince, torcedura, desgarre” (Figura 8). La siguiente categoría, en función de la frecuencia, fue la de “moretones, golpes” — reportados por 42% de la muestra —, seguida de “abrasiones, rasguños”.

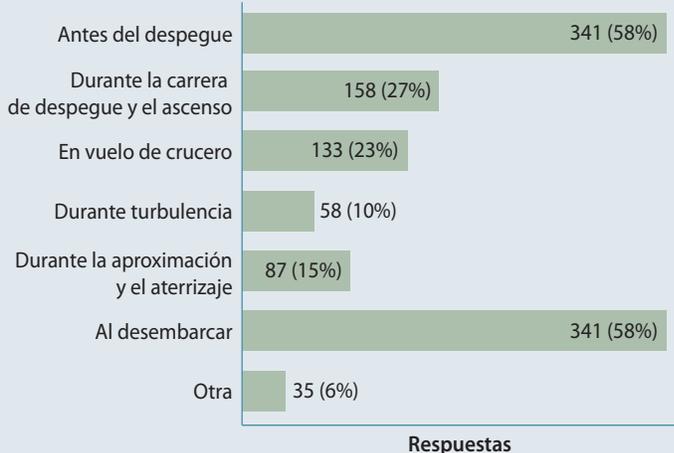
Fases del vuelo y condición del vuelo, caída de piezas de equipaje de mano

En los últimos 60 días, o en cualquier vuelo en el que haya estado trabajando o en traslado, ¿durante qué fases del vuelo han caído piezas de equipaje de mano de uno o más compartimientos superiores? (marque todas las que apliquen)

Notas: Los datos corresponden a una encuesta por escrito realizada entre 1,283 sobrecargos de aerolíneas estadounidenses.

Los porcentajes se basan en el número de encuestados que respondieron “sí” cuando se les preguntó si habían sufrido cualquiera de los tipos de lesiones enumerados. Un encuestado podía reportar más de una categoría de lesión.

La encuesta también preguntaba acerca de las fases o condiciones de vuelo durante las cuales los sobrecargos habían presenciado la caída de objetos durante los 60 días anteriores. Se eligió un período de estudio de 60 días, en lugar de un año, porque se esperaba que los encuestados tuvieran recuerdos de largo plazo menos claros acerca de estos eventos que de las lesiones que habían sufrido.

Comprensiblemente, lo más común, según las respuestas de la encuesta, es que los artículos cayeran antes del despegue y al desembarcar después de un vuelo (Figura 9, p. 61). Pero 27% de los sobrecargos encuestados reportaron haber presenciado la caída de piezas de equipaje durante la carrera de despegue y el ascenso, y 23% dijeron que había sucedido en vuelo de crucero pero sin turbulencia, que era una categoría aparte. En respuesta a una pregunta de seguimiento, 30% de los encuestados que observaron caída de objetos reportaron que había uno o más pasajeros lesionados.
